A PROPÓSITO DE UN CASO: IATROGENIA DE PLACA VOLAR. ROTURA DE EXTENSOR PROPIO DEL ÍNDICE DE MANO IZQUIERDA

Almirón Santa Bárbara, R. ; López García, A. ; Espejo Reina, M.J. ; Verdejo Parrilla, M.; Escandón Almazán, M.P. ; Passini Sánchez, J.

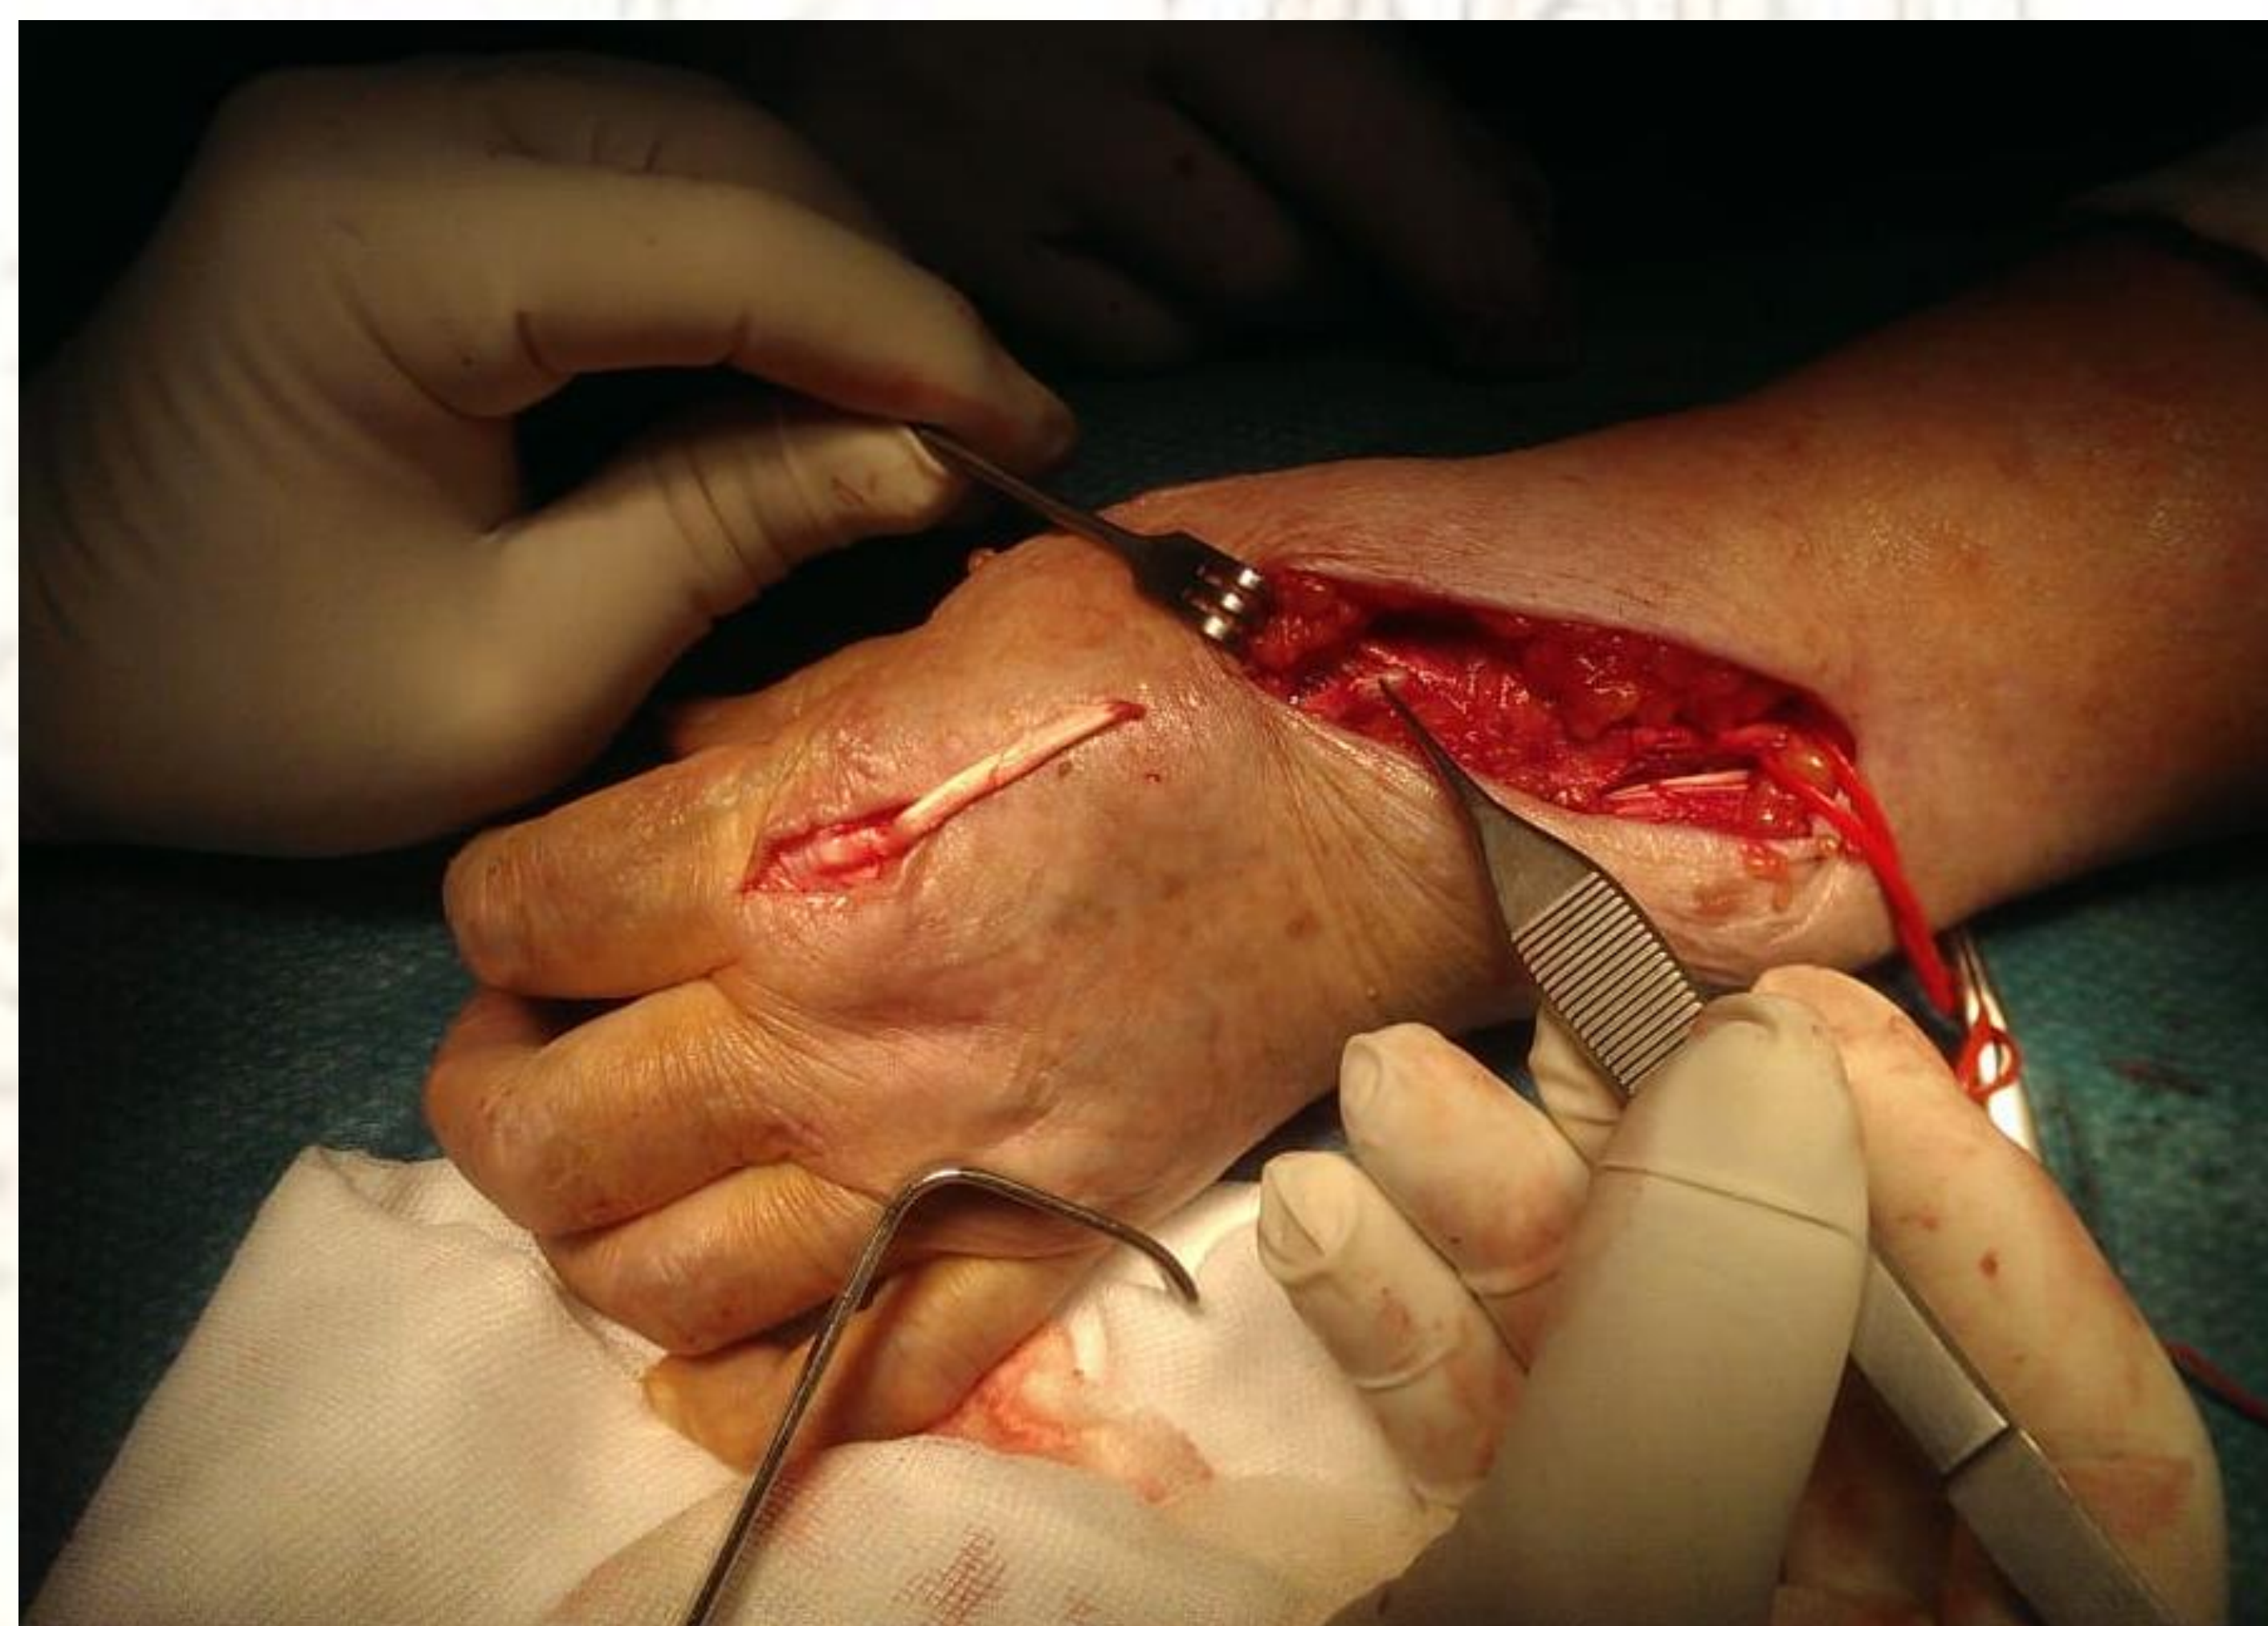
Fig 1: Exposición de tendón extensor dañado. Con las pinzas se señala la punta del tornillo causante de la lesión, apareciendo desde palmar hacia dorsal

Se atiende en consultas de traumatología a la paciente ya presentada, derivada desde urgencias por impotencia funcional súbita al realizar un movimiento de extensión forzada. Se realiza una exploración quirúrgica por abordaje dorsal para identificar la lesión, identificándose una punta de tornillo saliente por la zona dorsal radial y una rotura del tendón suprayacente, reparándose mediante sutura tipo Pulvertaft y retirándose la placa. Se realiza una revisión de la bibliografía en torno al cuadro, utilizándose como soporte de apoyo para el tratamiento y seguimiento posterior.

Las lesiones aisladas del extensor propio del índice por osteosíntesis con placa volar son una complicación poco frecuente como complicación tardía. En estos casos, la retirada del material de osteosíntesis con reparación tendinosa es la técnica de elección.

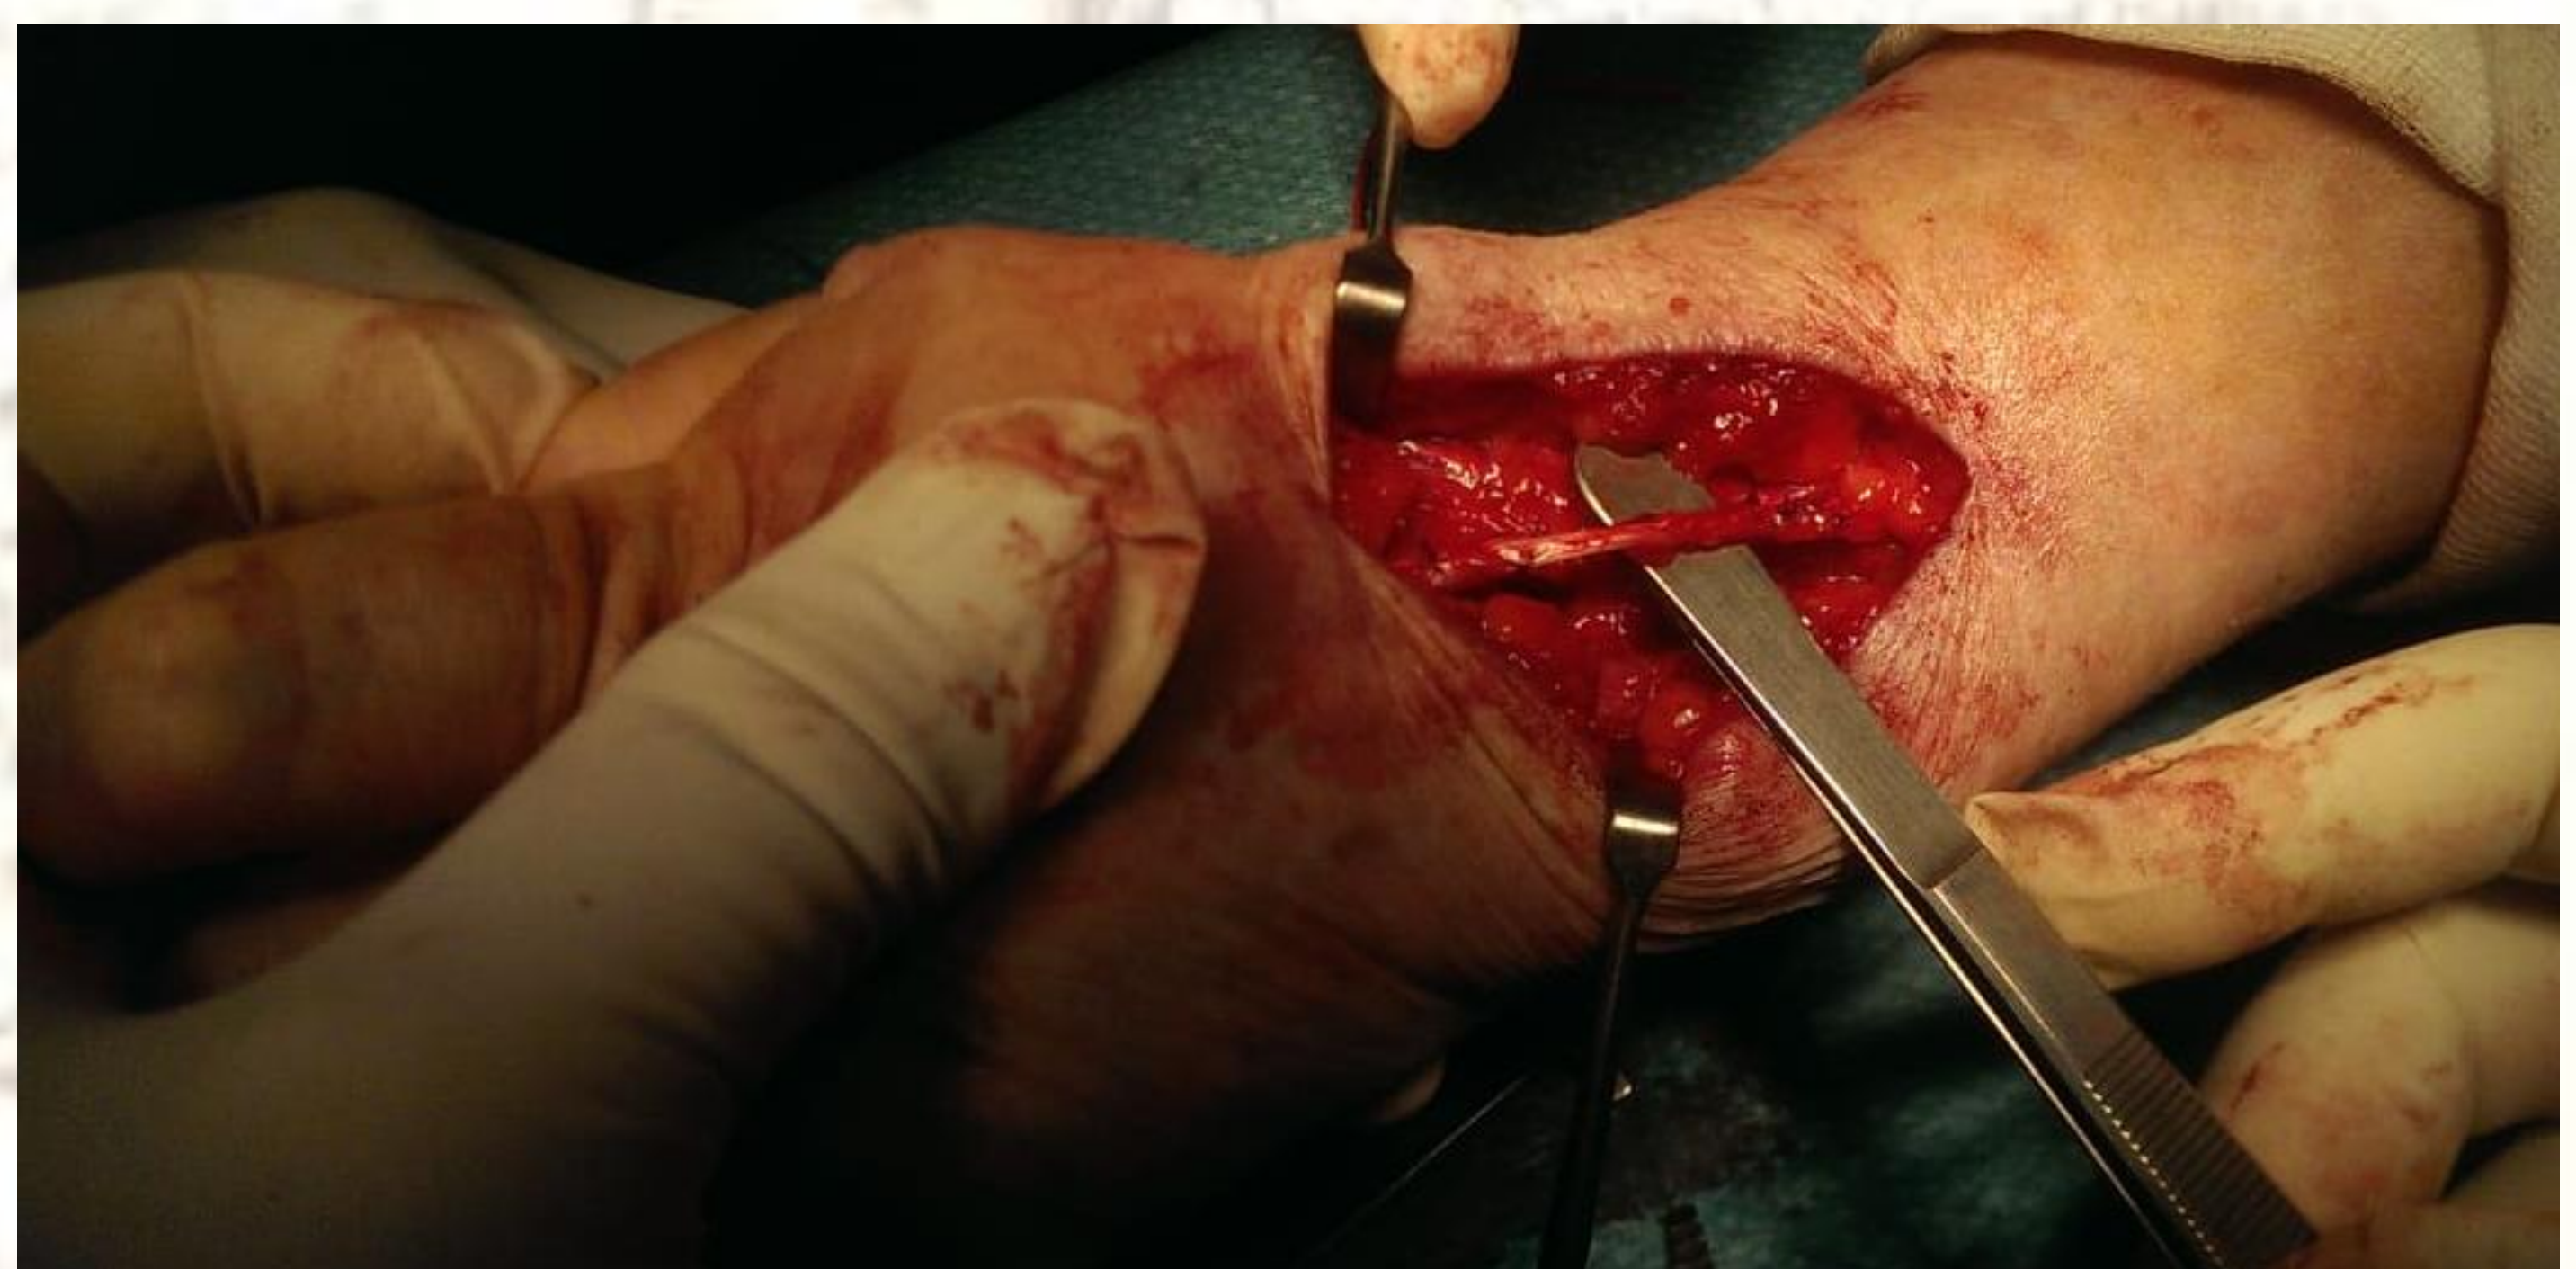
Fig 3: Resultado final de la reparación del tendón mediante reparación tipo Pulvertaft

Tras 4 semanas post-cirugía se retira la inmovilización y se comprueba una buena funcionalidad, pautándose rehabilitación dirigida para mejorar la extensión en sus últimos grados. Concluimos que el protocolo realizado para este caso permite una buena recuperación de este tipo de lesiones.
