ROTURA DE LA CABEZA FEMORAL CERÁMICA EN ARTROPLASTIA TOTAL DE CADERA: UNA COMPLICACIÓN INFRECUENTE

S. Pérez Ortiz, S. Gómez Aparicio, M. Esteban Peña, JA Blas Dobón, JL Rodrigo Pérez

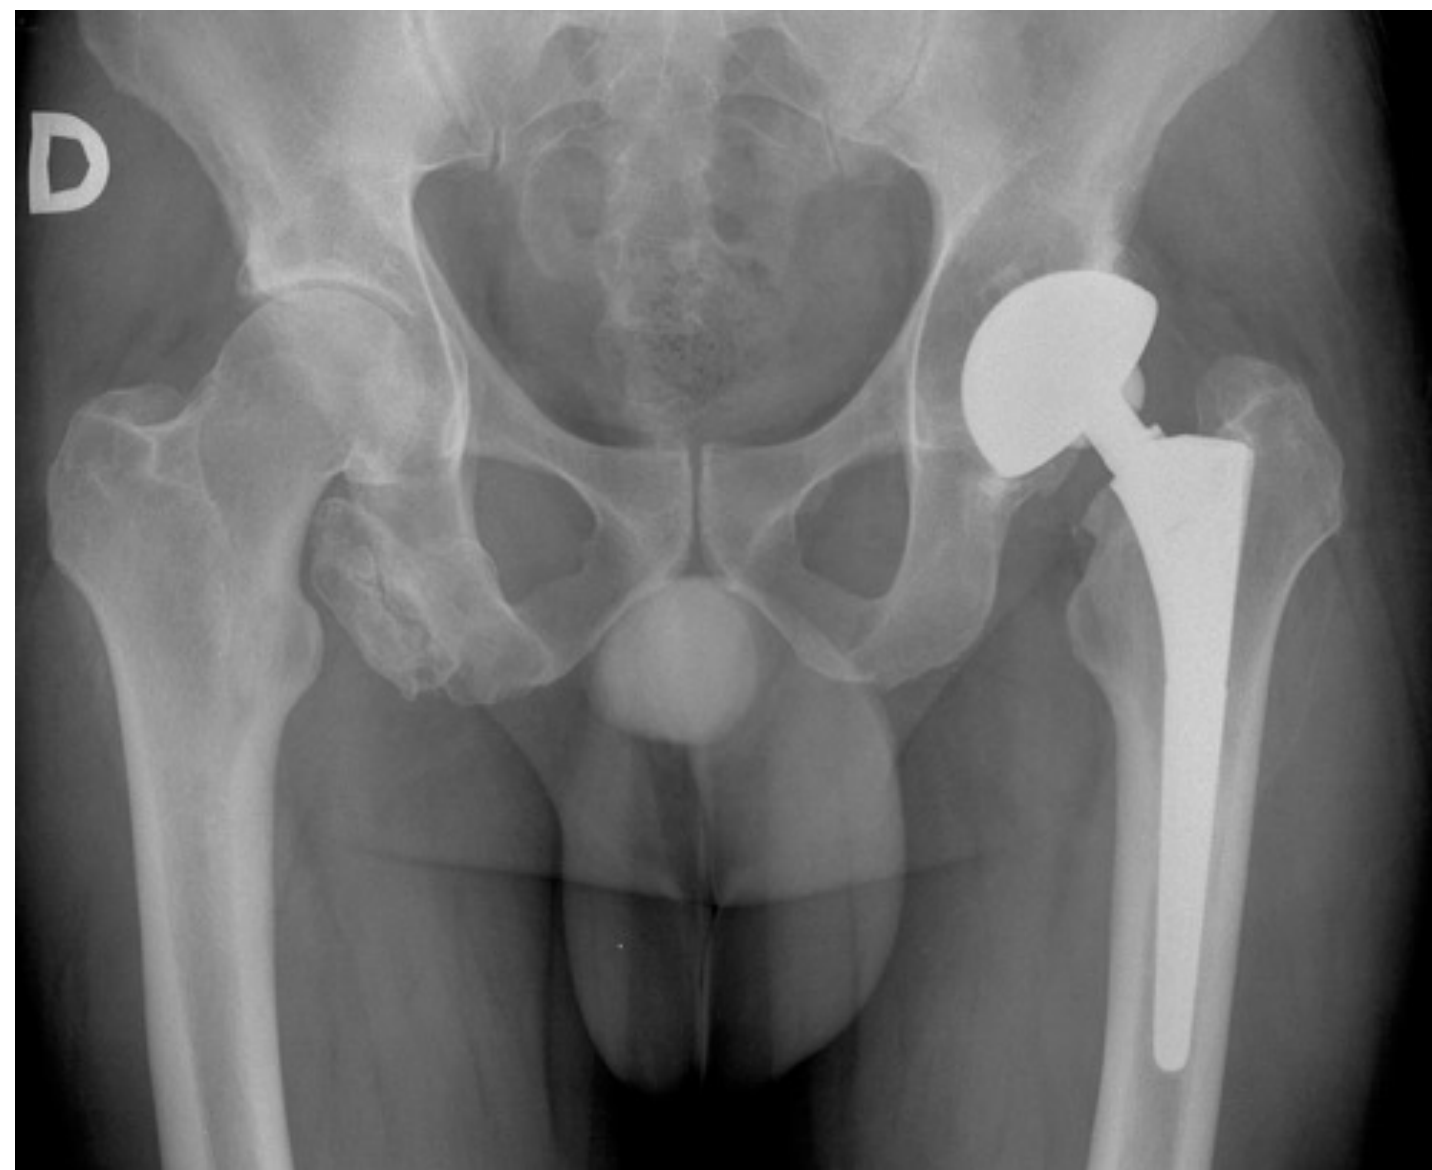
Radiografía de control tras artroplastia total de cadera izquierda

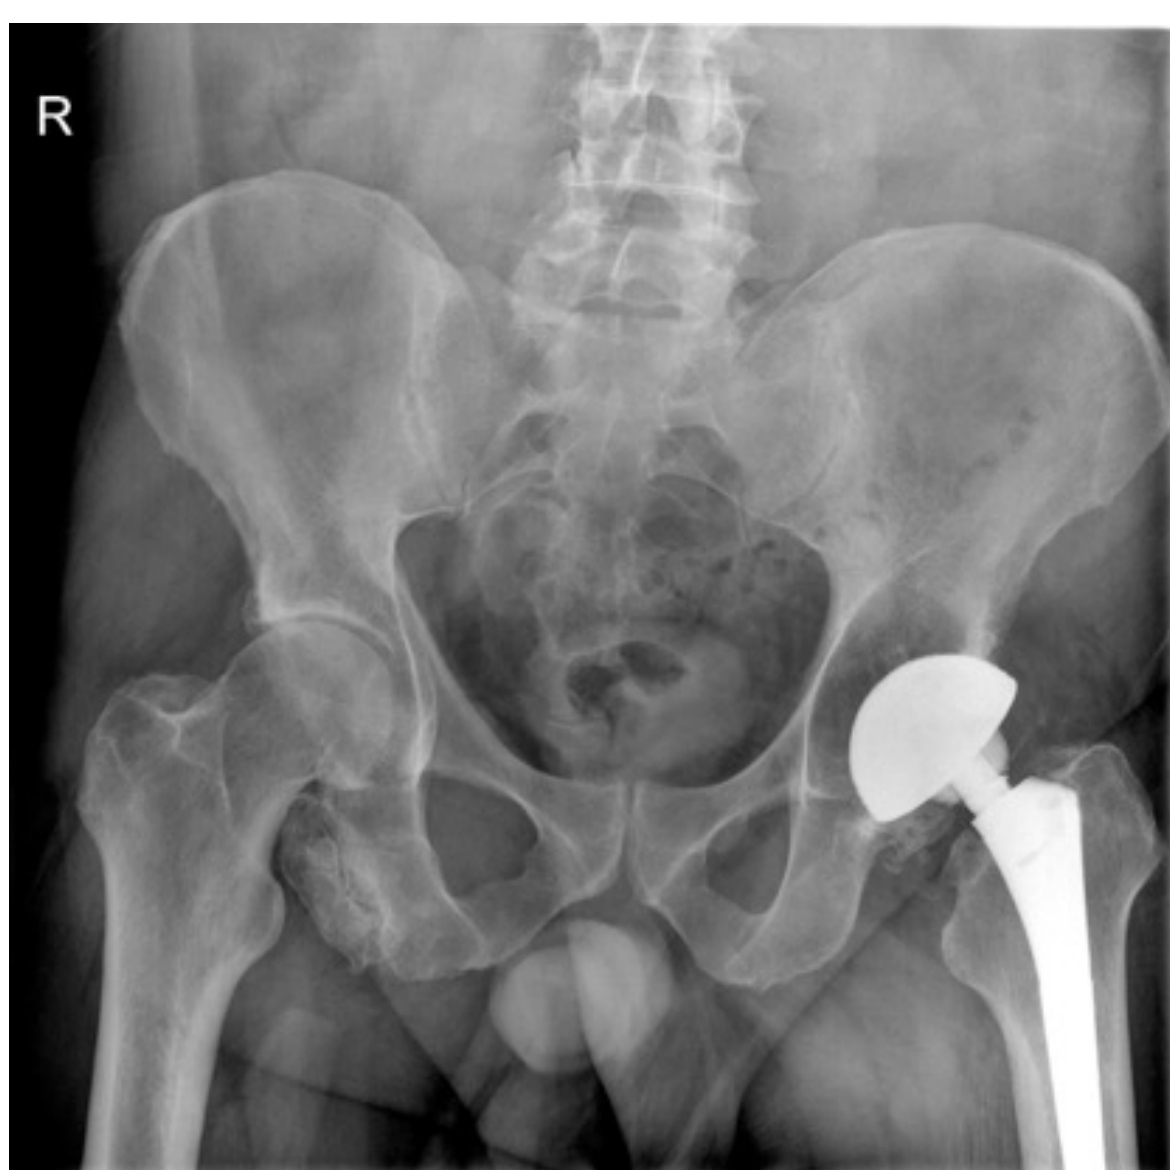
Radiografía en Urgencias tras traumatismo con impactación de la cabeza protésica

- Presentamos el caso de un paciente varón de 54 años, con un índice de masa corporal (IMC) de 31, intervenido mediante ATC por coxartrosis izquierda en 2004 con par de fricción cerámica-cerámica (cabeza 28 mm talla S).
- Acude a Urgencias tras notar un crujido al agacharse, con dolor e impotencia funcional en la cadera intervenida. Los estudios radiológicos (Rx y TC) muestran una rotura en múltiples fragmentos de la cabeza cerámica.

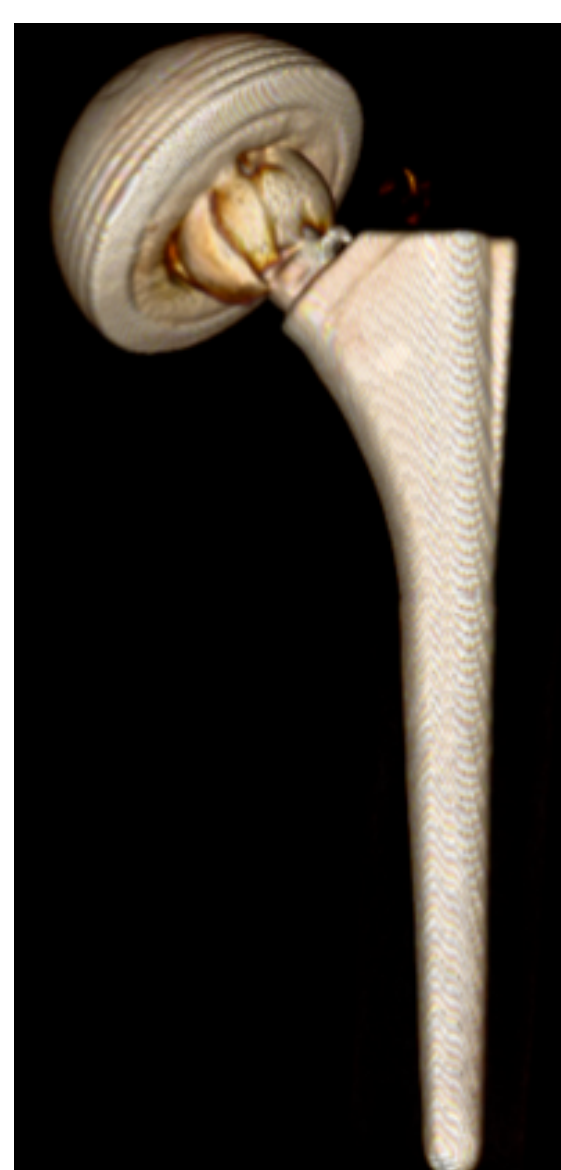
Reconstrucción con TC 3D donde se aprecia la rotura de la cabeza cerámica

- La rotura de componentes cerámicos es una complicaci3n infrecuente pero debe considerarse ante dolor súbito en pacientes intervenidos mediante ATC cerámica-cerámica.
- La utilizaci3n de cabezas de 28 mm y cuello corto y la malposici3n de los componentes supone un aumento del riesgo para esta complicaci3n, por lo que su uso est3 desaconsejado.

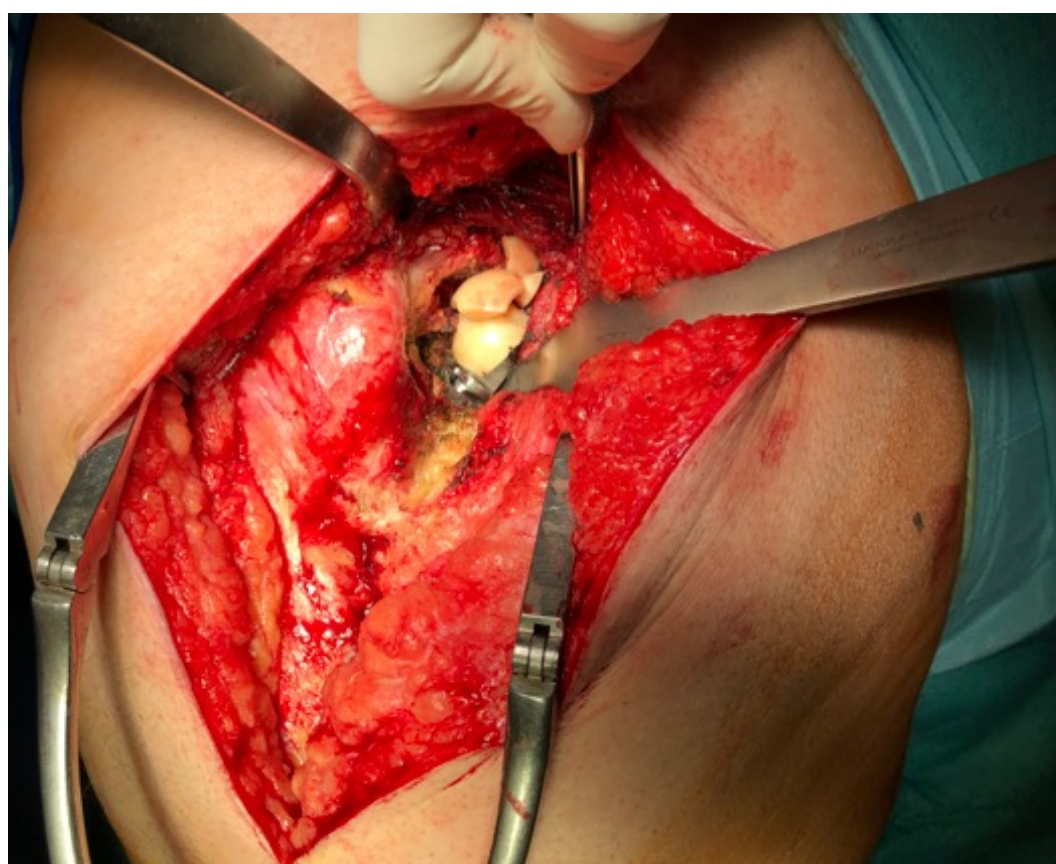
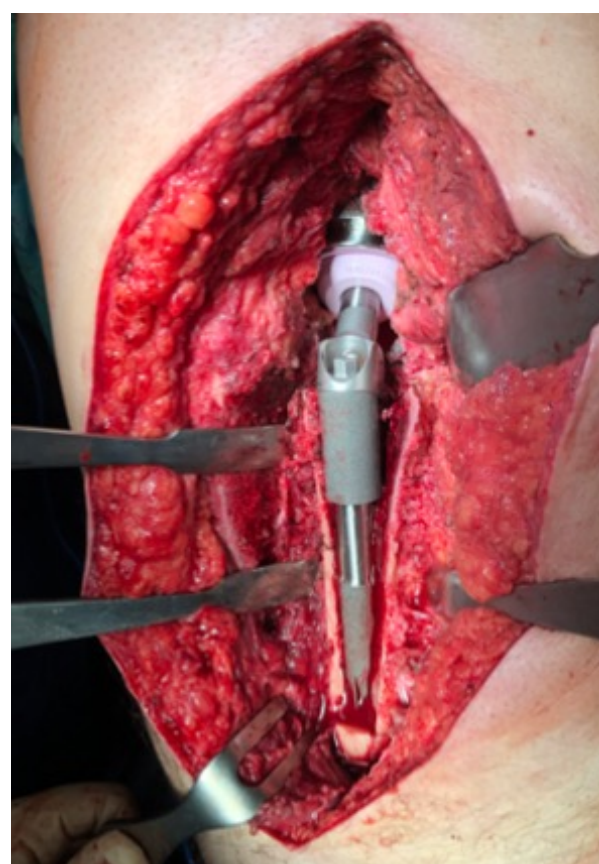
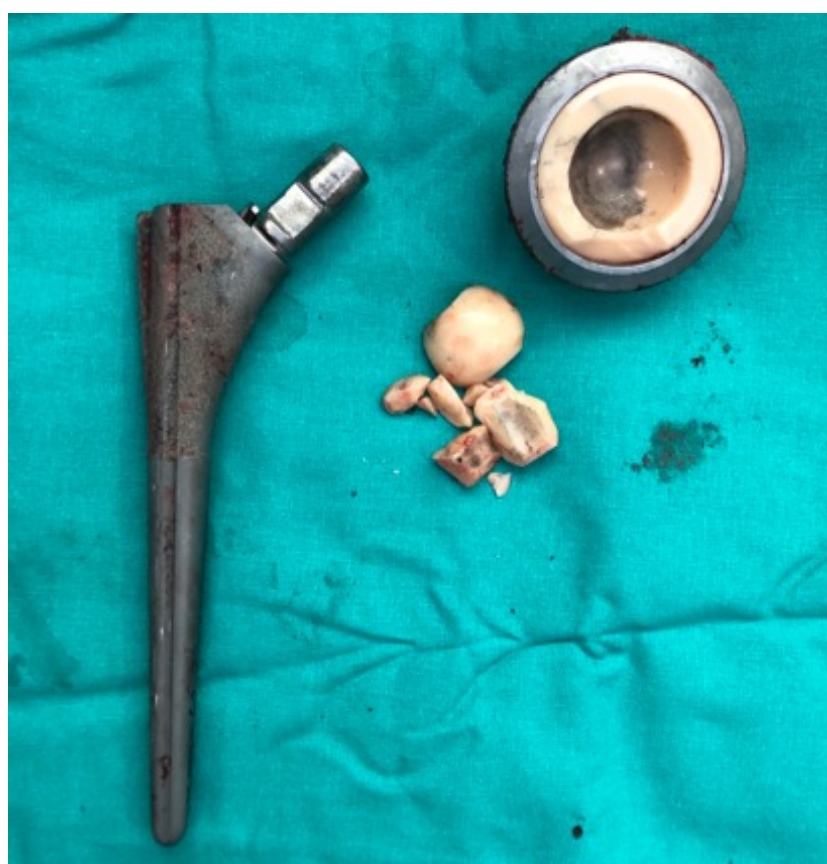
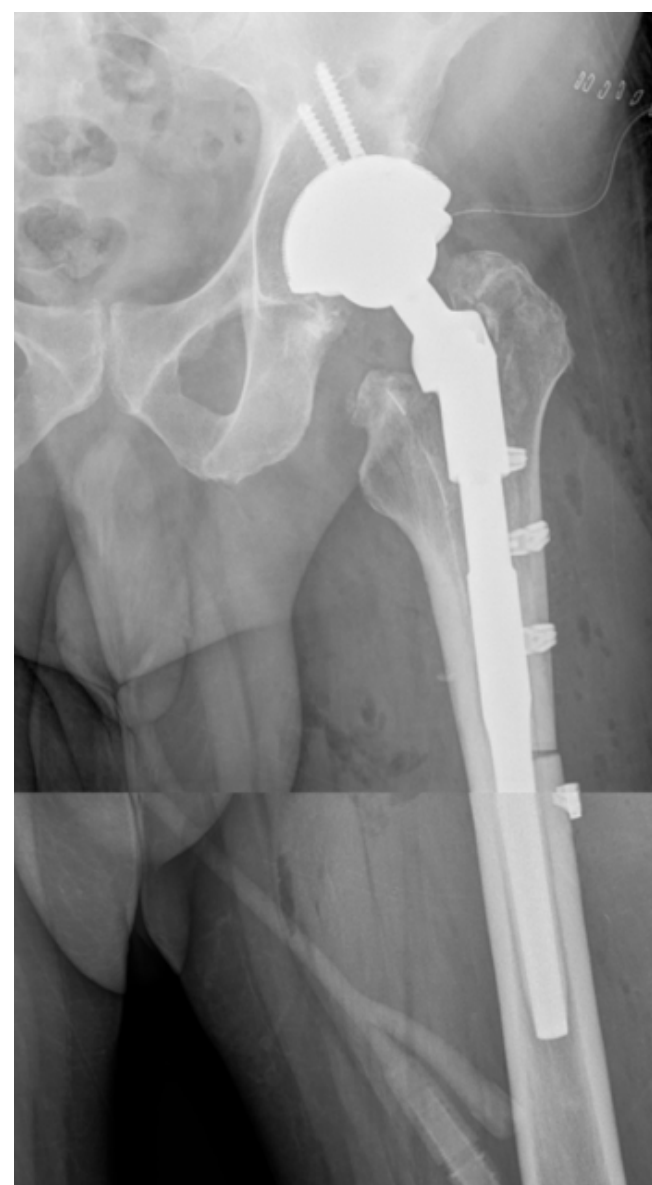
Radiografía de control tras el recambio protésico

- El paciente fue intervenido como urgencia diferida. En la revisión del implante se apreció la rotura de ambos componentes cerámicos (cabeza e inserto acetabular) y usura significativa del cono Morse, realizándose sinovectomía anterior y posterior, osteotomía trocantérea y recambio de todos los componentes (nuevo par cerámica-cerámica)
- A los 18 días, el paciente precisó osteosíntesis de fractura en el trocánter tras una nueva caída. Con dos meses de evolución, el paciente se encuentra realizando deambulaci3n activa y sin dolor.

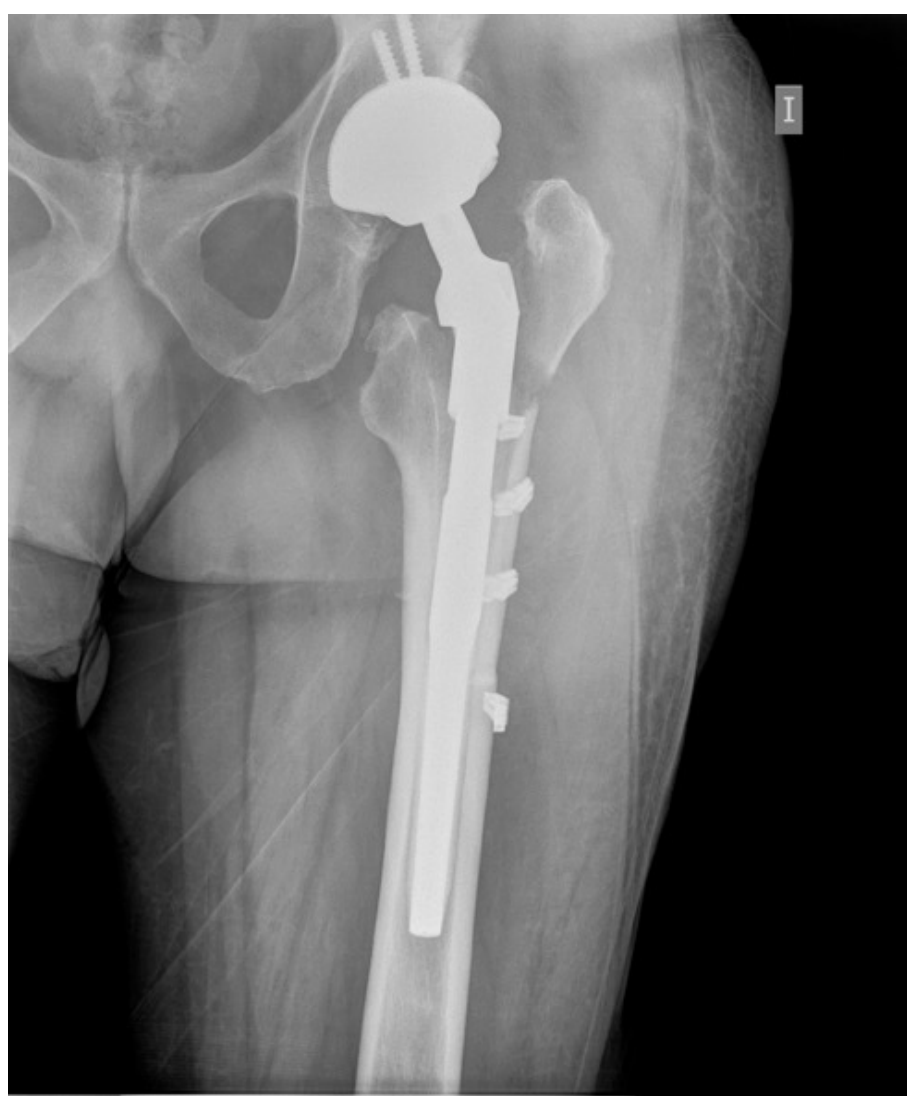
Radiografía en Urgencias tras nueva caída donde se aprecia fractura desplazada de trocánter mayor

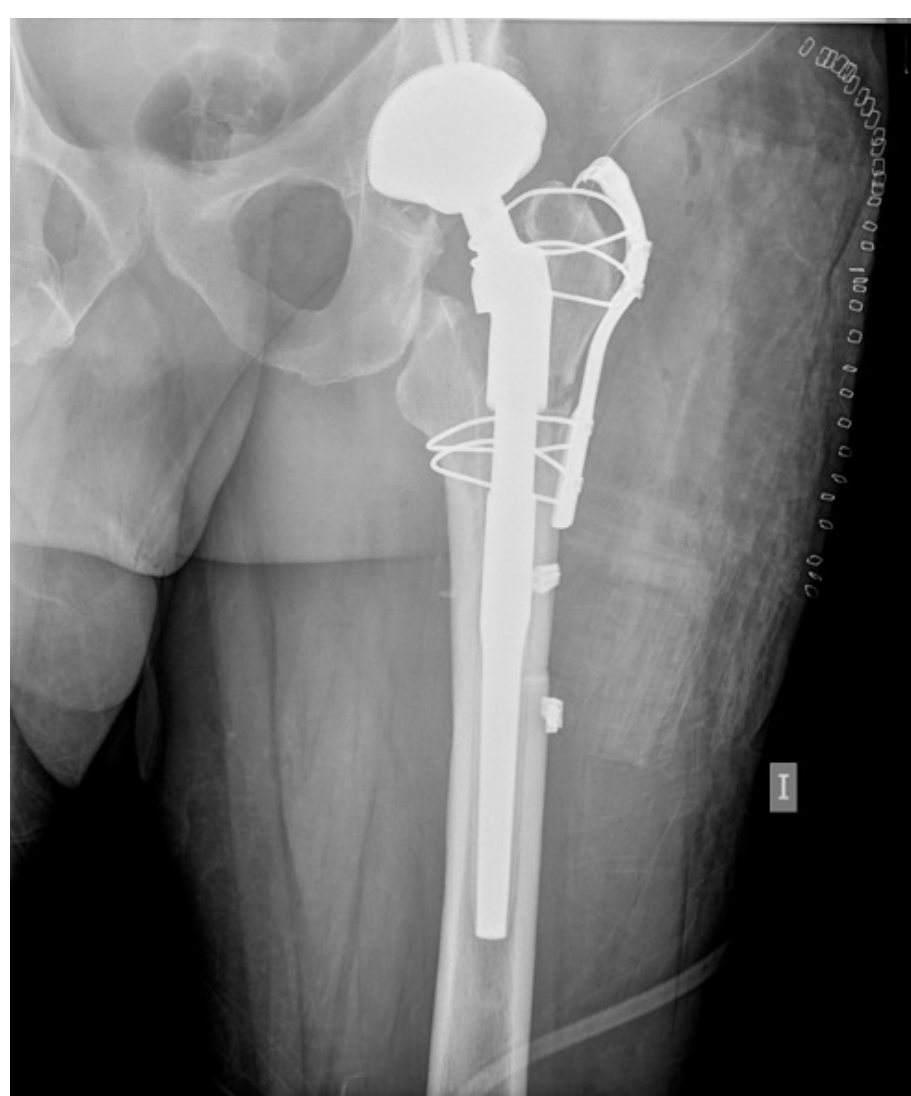
Radiografía de control tras osteosíntesis de fractura trocantérea
