DOBLE EPISODIO DE ROTURA DEL PAR CERÁMICA- CERÁMICA.

Hospital Universitario Miguel Servet, Zaragoza. España.

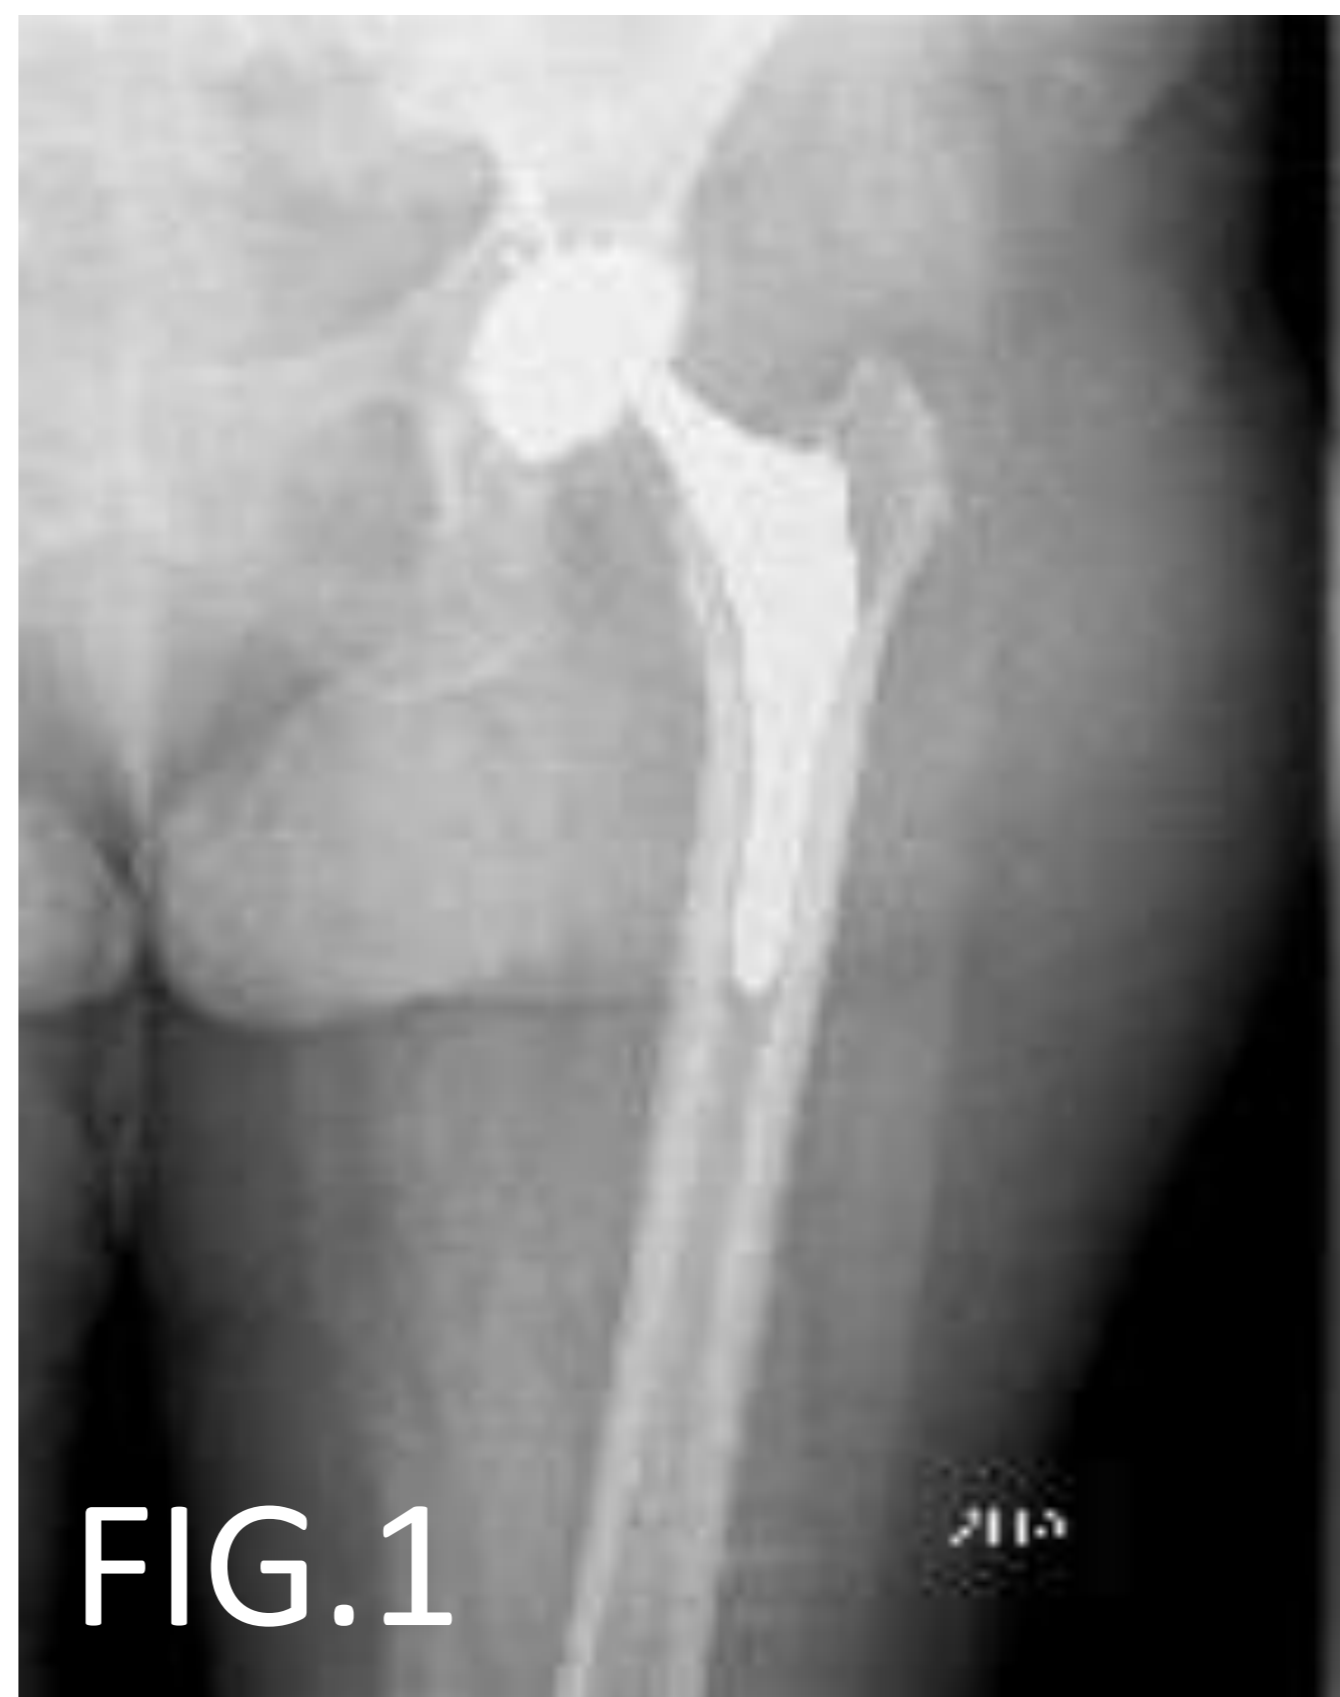
Paciente de 68 años que se somete a una PTC no cementada y en el periodo de 6 años sufre dos episodios atraumáticos (Fig 1 y 3), uno de rotura de inserto de cotilo de cerámica y otro de la cabeza de cerámica que se manifiestan por cuadro de dolor y limitación de la marcha. Tras el primer episodio (Fig. 2), se realiza un recambio del par por otro tipo cerámica-cerámica junto a una amplia sinovectomía mientras que en el segundo episodio se asocia a este mismo procedimiento un recambio de cotilo junto con par metal-polietileno (Fig. 4).

En la cirugía de revisión, es importante asociar una sinovectomía para prevenir el desgaste debido a partículas residuales de cerámica. El recambio aislado del par roto por uno nuevo cerámica-cerámica sobre un cono de Morse dañado puede dar lugar a áreas de estrés concentrado e iniciar fracturas en el implante recambiado. Por ello, su tratamiento sigue siendo controvertido y a su vez, descrito con baja frecuencia.
