IMPORTANCIA DE LAS PRUEBAS DE IMAGEN EN LA CIRUGÍA DE REVISIÓN DE CADERA

Carmen Martínez Aznar, Carlos Bejarano Lasunción, Mercedes Campoamor González, Adrián Martín Martínez, Carlos Martín Hernández.
Hospital Universitario Miguel Servet.

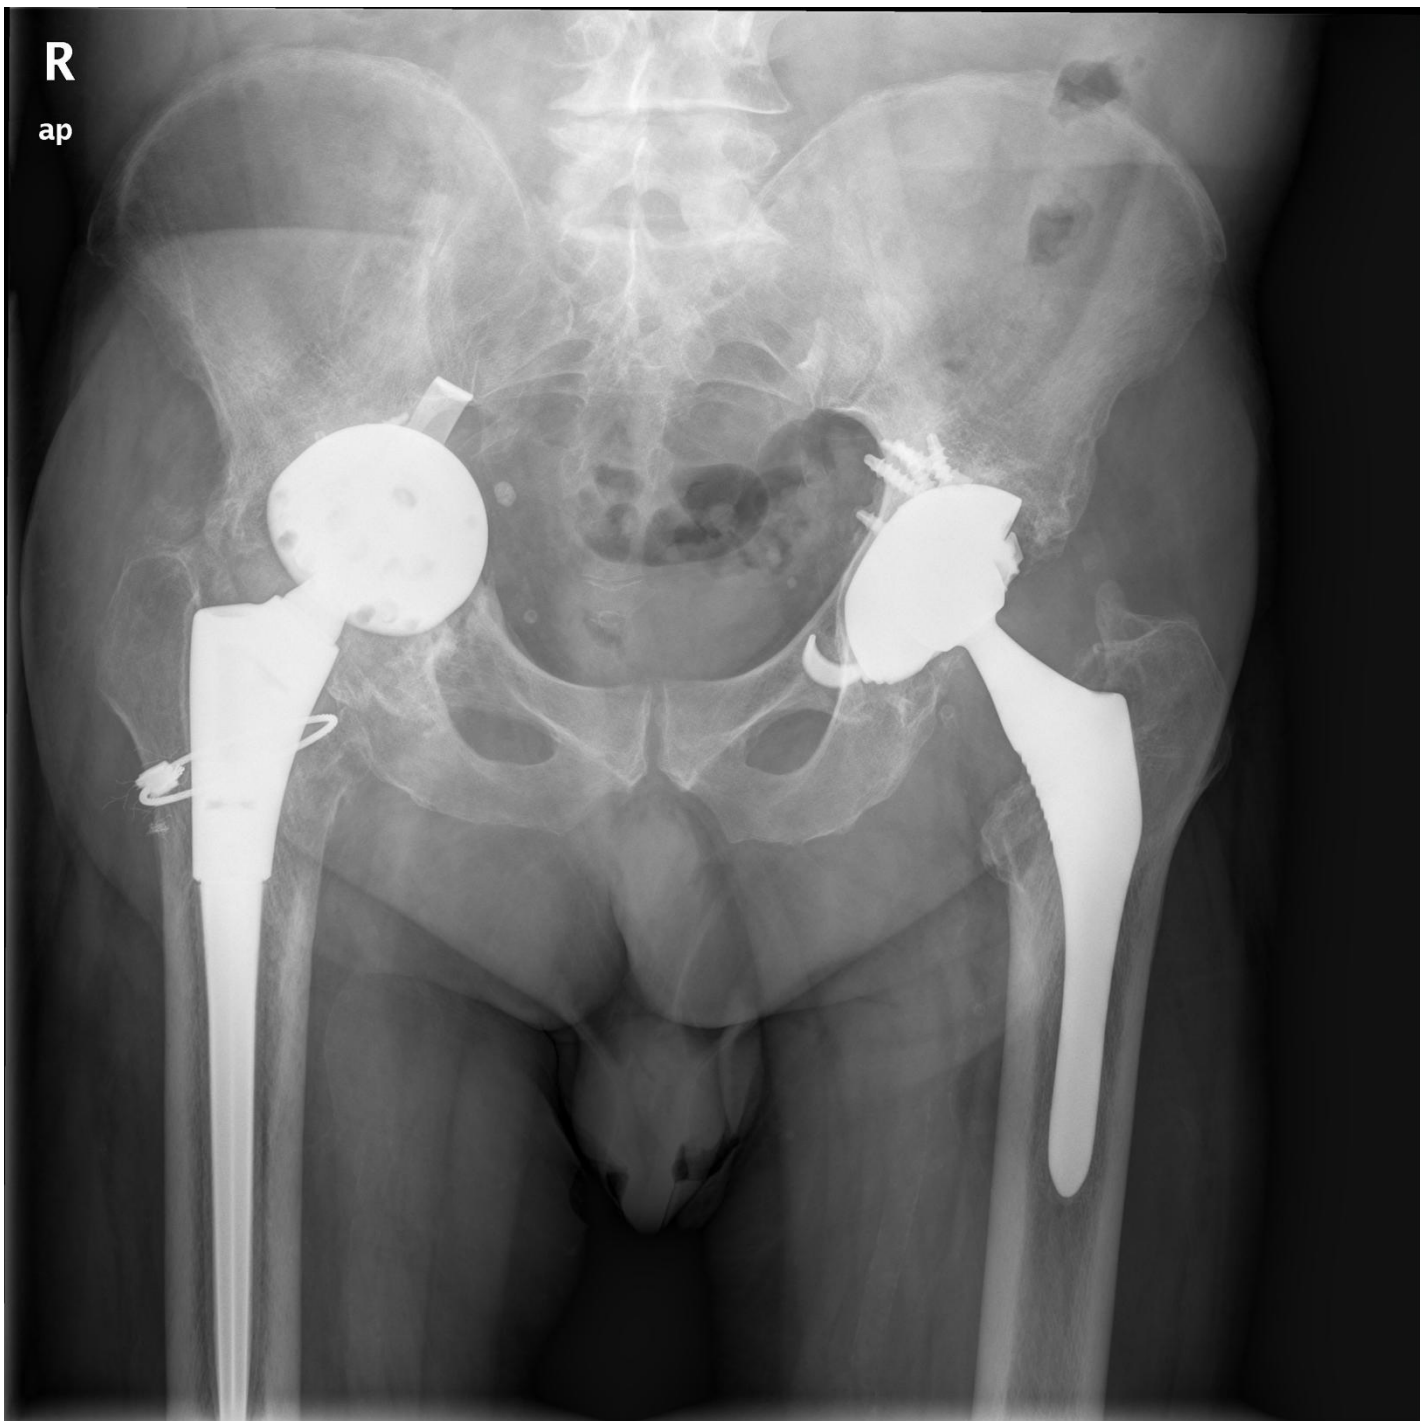
La migración intrapélvica del cotilo es una complicación poco frecuente pero sus consecuencias pueden ser fatales. En estos casos es importante antes de la cirugía realizar pruebas de imágenes que nos permitan ver las estructuras en contacto con el material protésico (TAC, Angio TAC..) para evitar lesionar estructuras vasculares, como la arteria iliaca externa, que está localizada a 1 cm de la pared anterior del acetábulo.

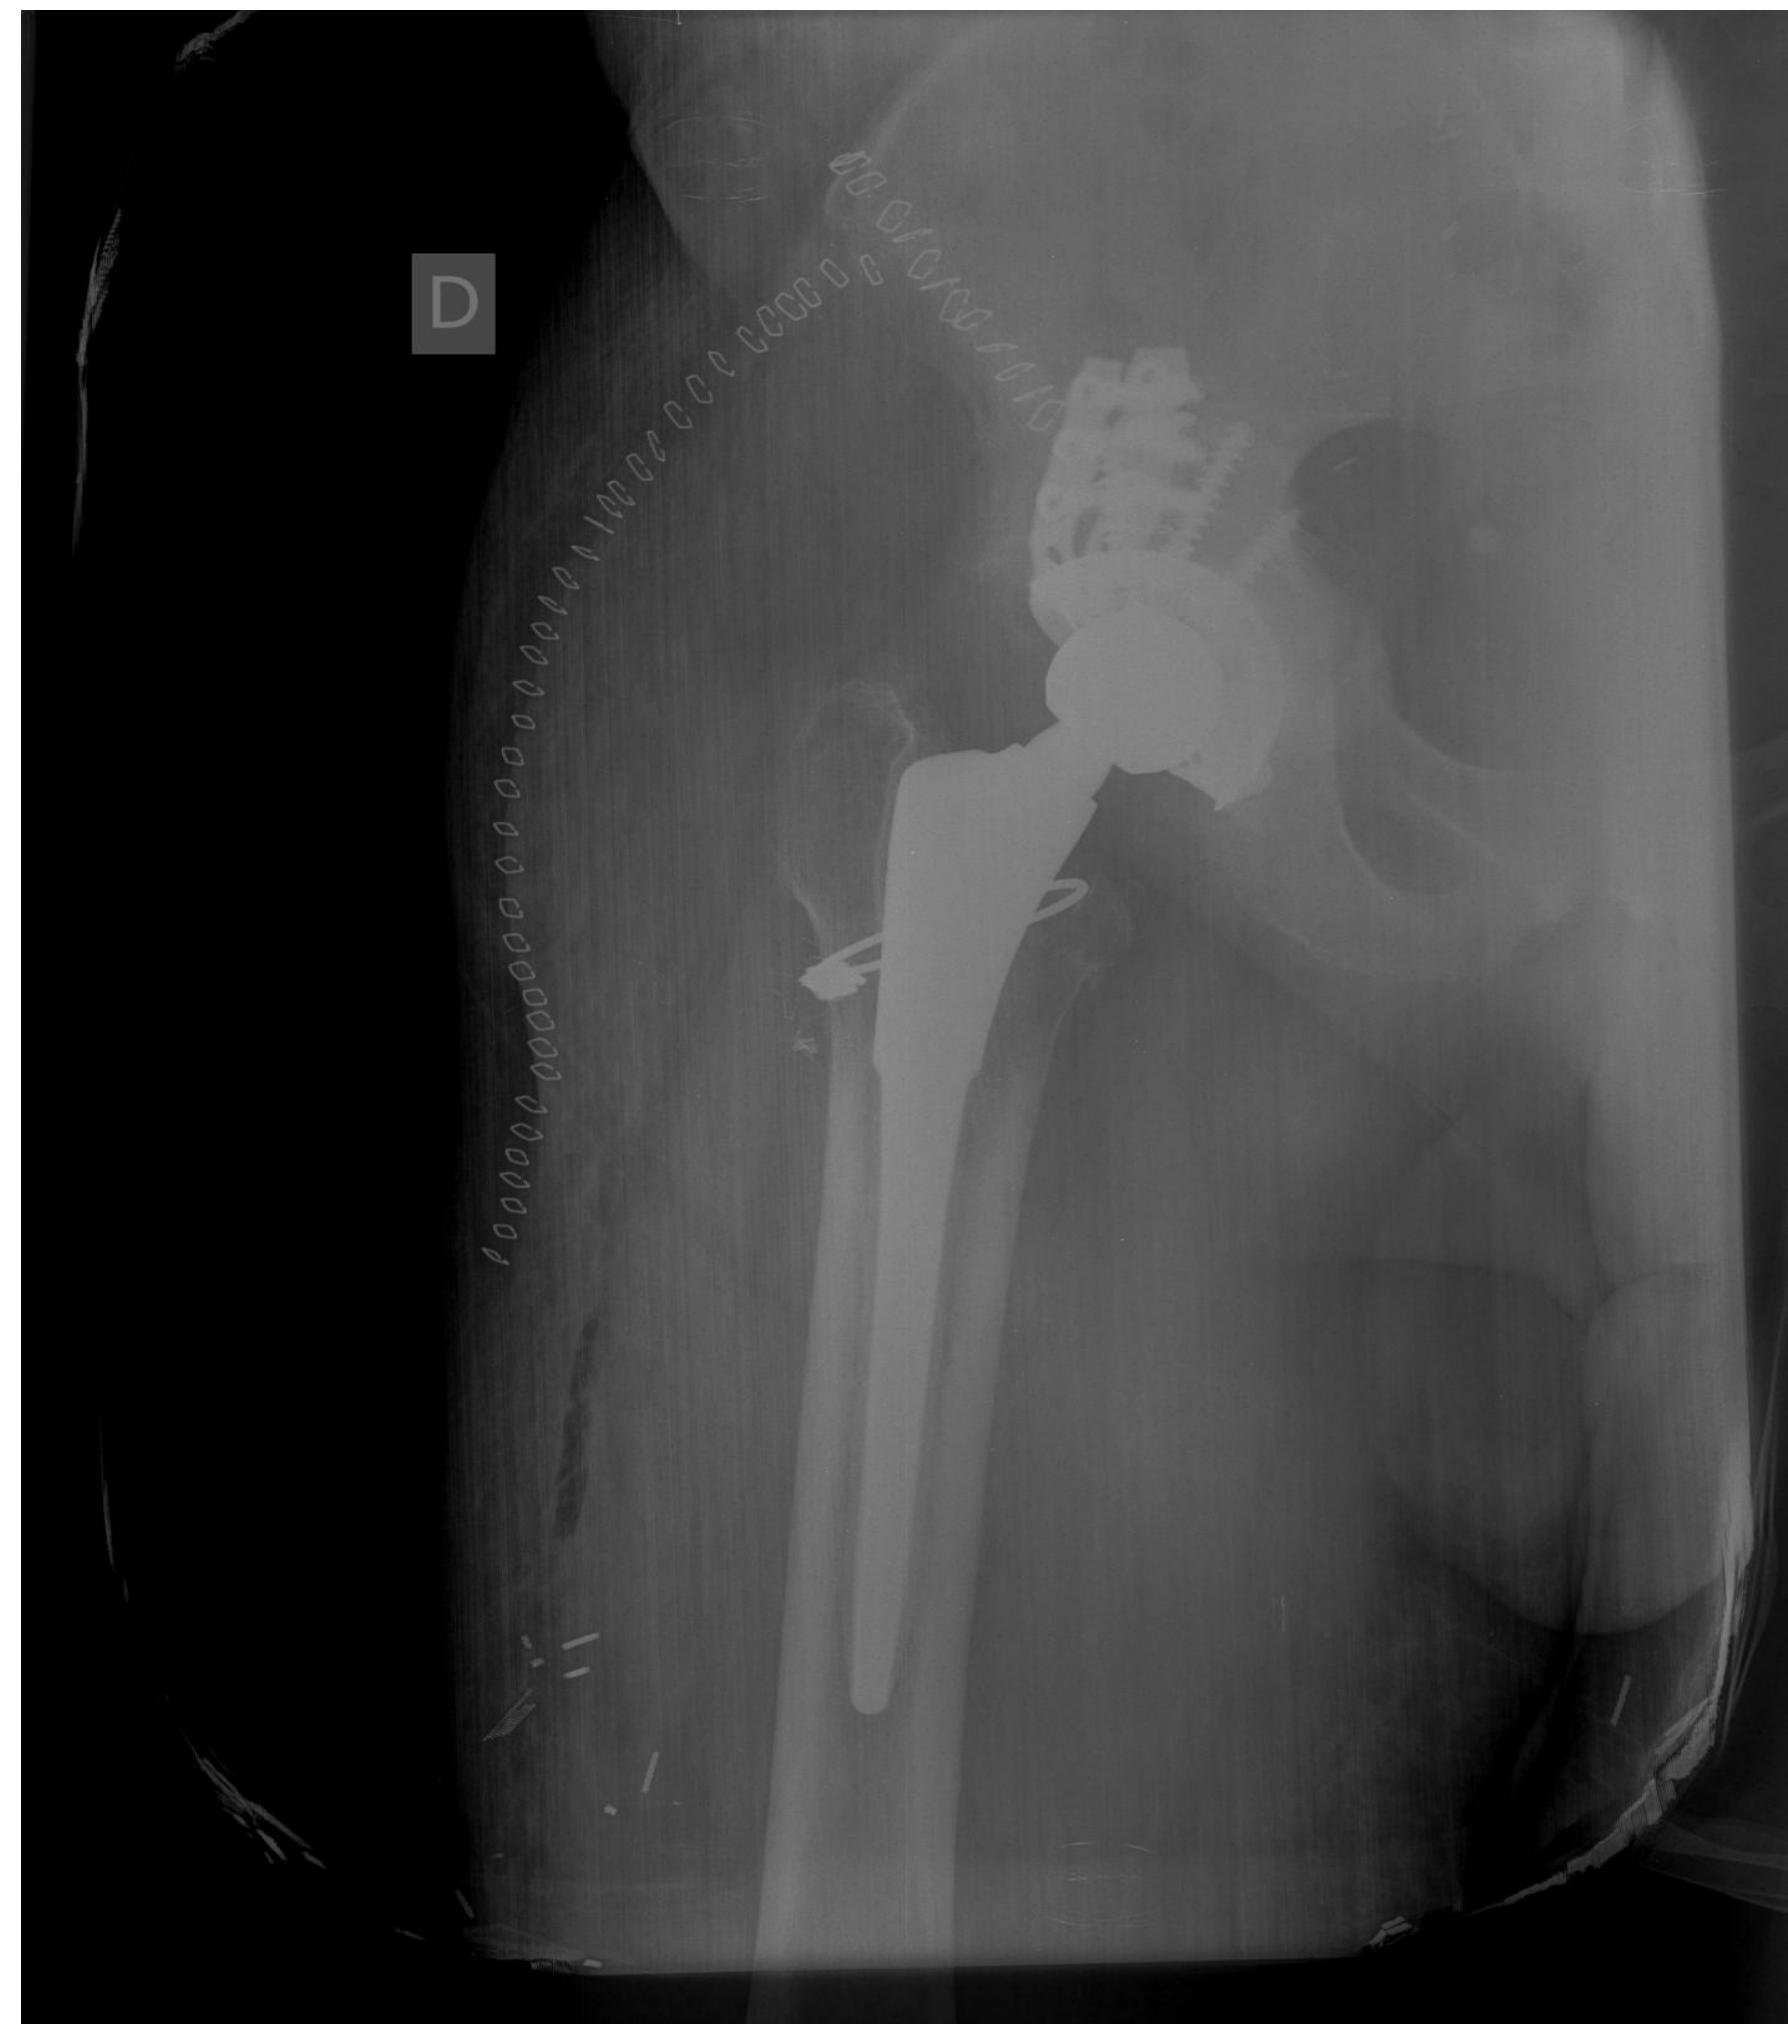
Presentamos el caso de un varón de 65 años ingresado en nuestro centro de forma programada por movilización intrapélvica de cotilo derecho. En 1994 se interviene de prótesis total de cadera (PTC) de ambas caderas. En 2007 se interviene de movilización aséptica de PTC. En 2010 comienza con dolor en cadera derecha, se realiza gammagrafía que muestra aflojamiento con PCR y VSG normales. Se realizan controles sucesivos radiológicos y se descarta proceso infeccioso. En 2018 se observa importante migración intrapélvica con defecto en suelo y columna anterior de acetábulo, ante estos hallazgos solicitamos Angio TAC debido a la sospecha de afectación de vasos ilíacos.

Se lleva a cabo la intervención en Julio 2018 conjuntamente con el Servicio de Cirugía Vascular. Se realiza abordaje retroperitoneal con incisión oblicua tipo Mc Burney, encontrándonos arteria y venia iliaca externa adheridos al gancho del cotilo (Procotyle®), por lo que se procede a ligar vena iliaca externa y extraer cotilo por abdomen. Mediante abordaje Kocher-Langembec incorporamos aloinjerto óseo estructural de meseta tibial y aloinjerto óseo de esponjosa. Se colcó GAP (caja antiprotusiva) y cotilo Rimfit®. El paciente fue anticoagulado con Sintrom 6 meses y a las 8 semanas comenzó la deambulacion. Actualmente se encuentra pendiente de recambio de cotilo cadera izquierda.
