Metalosis: Intoxicación sistémica por iones metálicos.

Estefani Zuñiga-Vilacrecis V, Andrés Vergara F, Joaquin Beano C. , Luis Sevillano G,

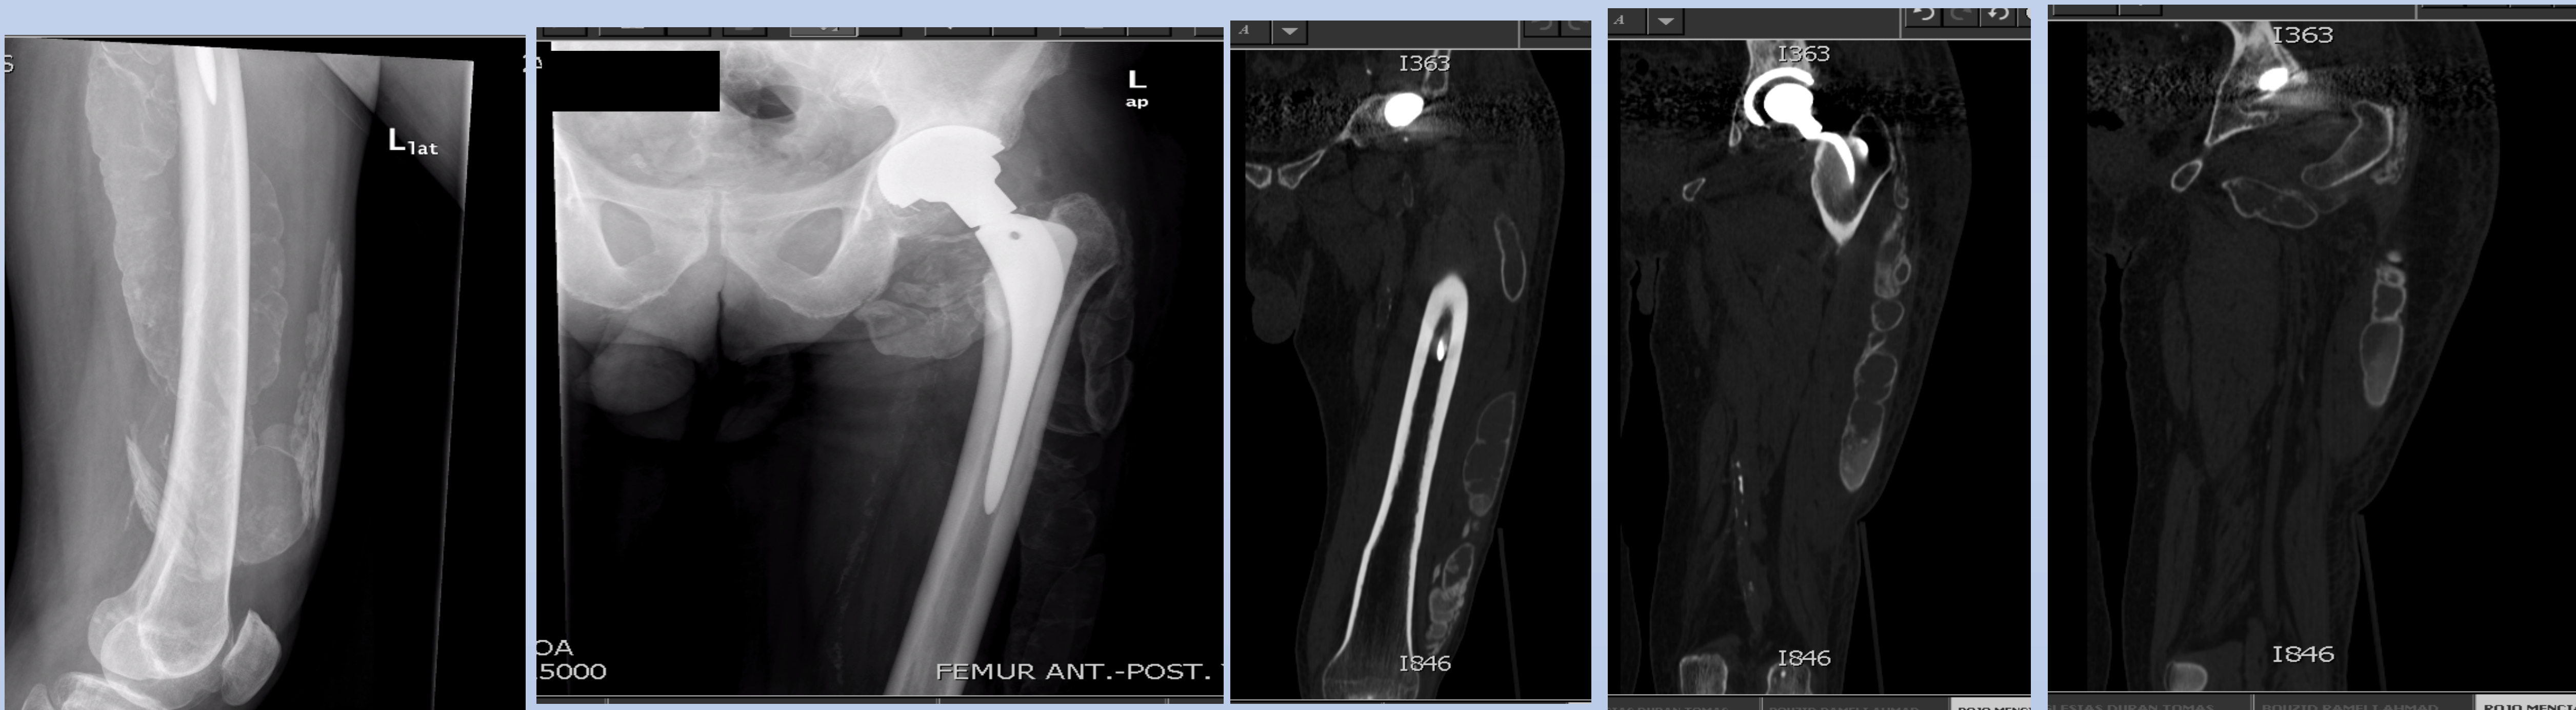
Las pruebas de imagen fueron las siguientes:

Ante la sospecha de metalosis y consecuente intoxicación por iones metálicos se piden niveles de cromo y cobalto con resultados de 114 y 892 respectivamente (valores normales en PTC de cromo<5 y cobalto<10)

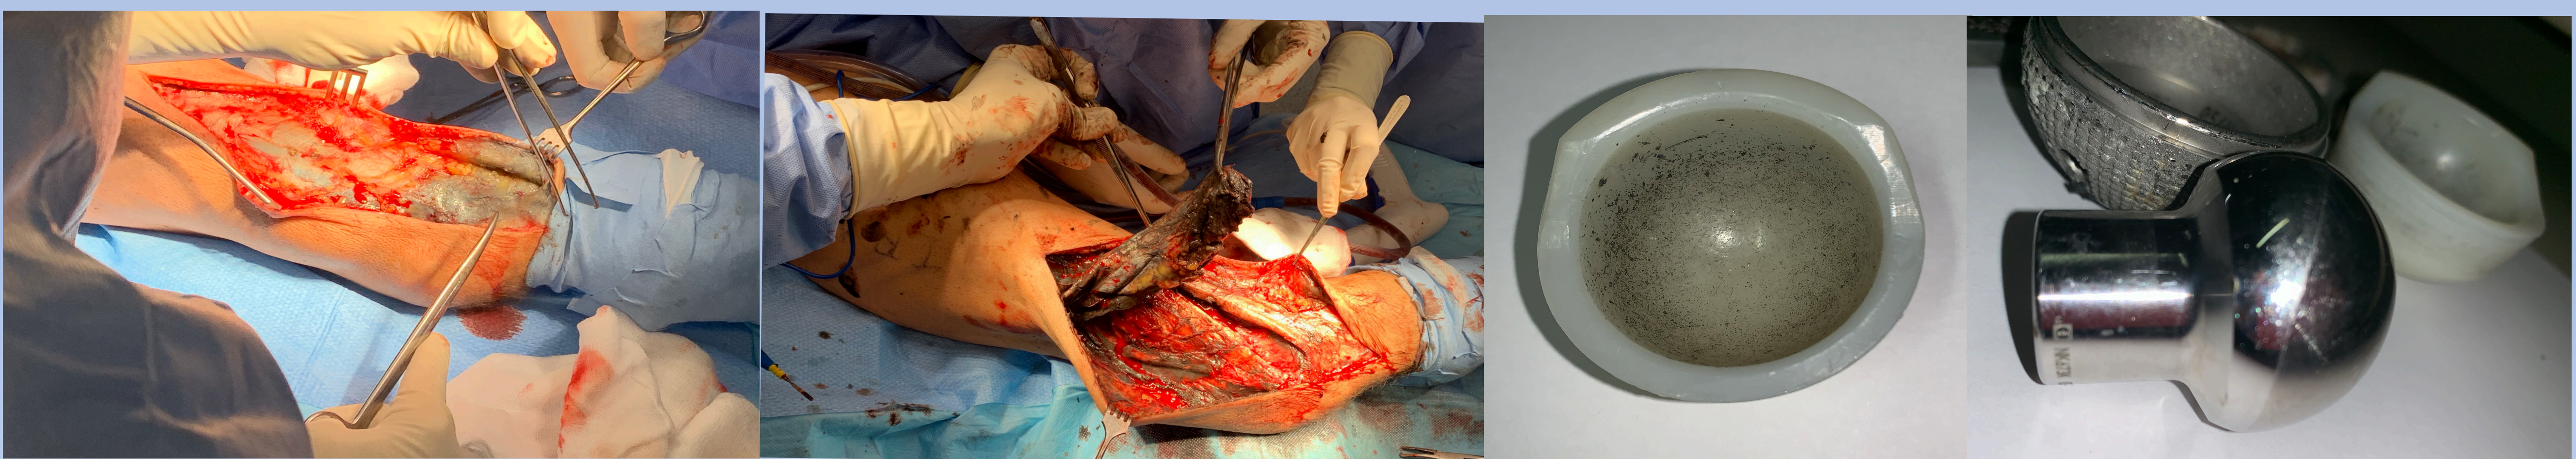
En la cirugía se observaron tejidos impregnados de iones metálicos así como la cabeza femoral desgastada en la zona de contacto con el polietileno. También se observaron incrustaciones en el polietileno.

La cerámica al ser de mayor dureza que el metal, produce desgaste del metal cuando está en continuo rozamiento con este. En nuestro caso, al tener el paciente un par de fricción cerámica-cerámica, y haberse hecho un recambio por otro par de fricción metal-polietileno, las partículas de cerámica (no visibles tras un exhaustivo lavado) actuaron como tercer cuerpo desgastando la cabeza metálica, liberando iones metálicos al sistema circulatorio del paciente, ocasionando las alteraciones neurológicas, cardíacas y endocrinas, así como la aparición de tumoración por la reacción inflamatoria crónica.
