# CORRECCIÓN DE DEFORMIDADES MEDIANTE FIJADORES EXTERNOS CIRCULARES. UN GRAN ABANICO DE POSIBILIDADES

García Morillas, Verónica<sup>1</sup>; López Vinagre, Eva <sup>2</sup>; Grau Aragonés, Pablo <sup>1</sup>; Montero Acebal, Manuel<sup>1</sup>; Navarro Ortiz, Ramón<sup>3</sup>; Martínez Vásquez, Alfredo<sup>4</sup>

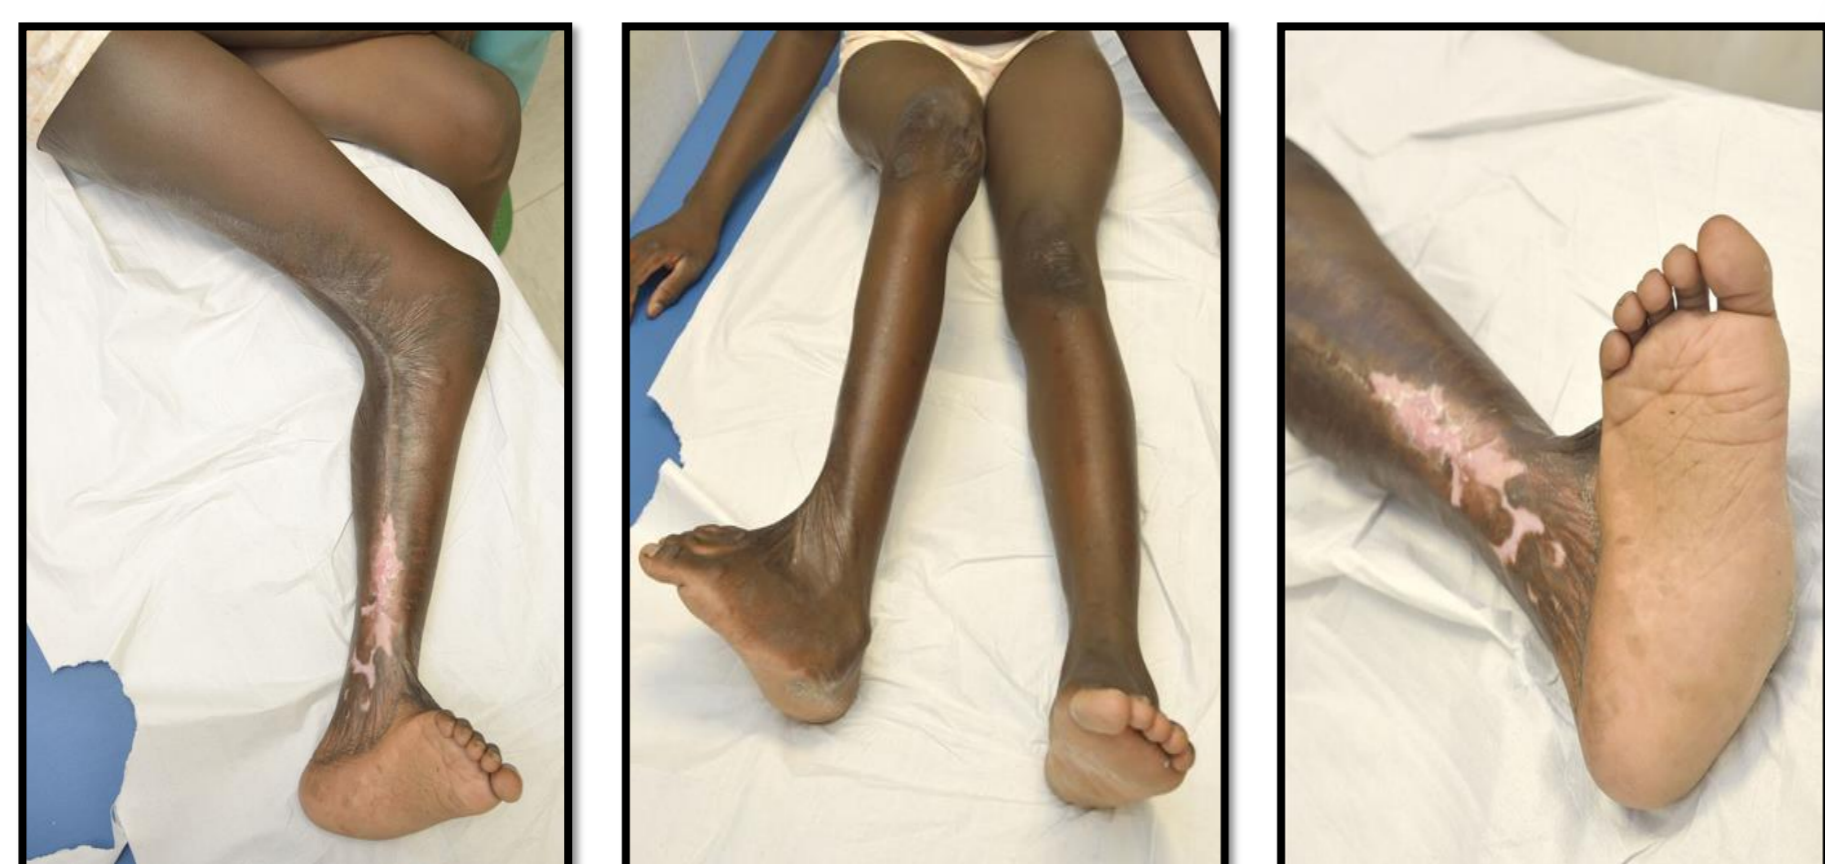
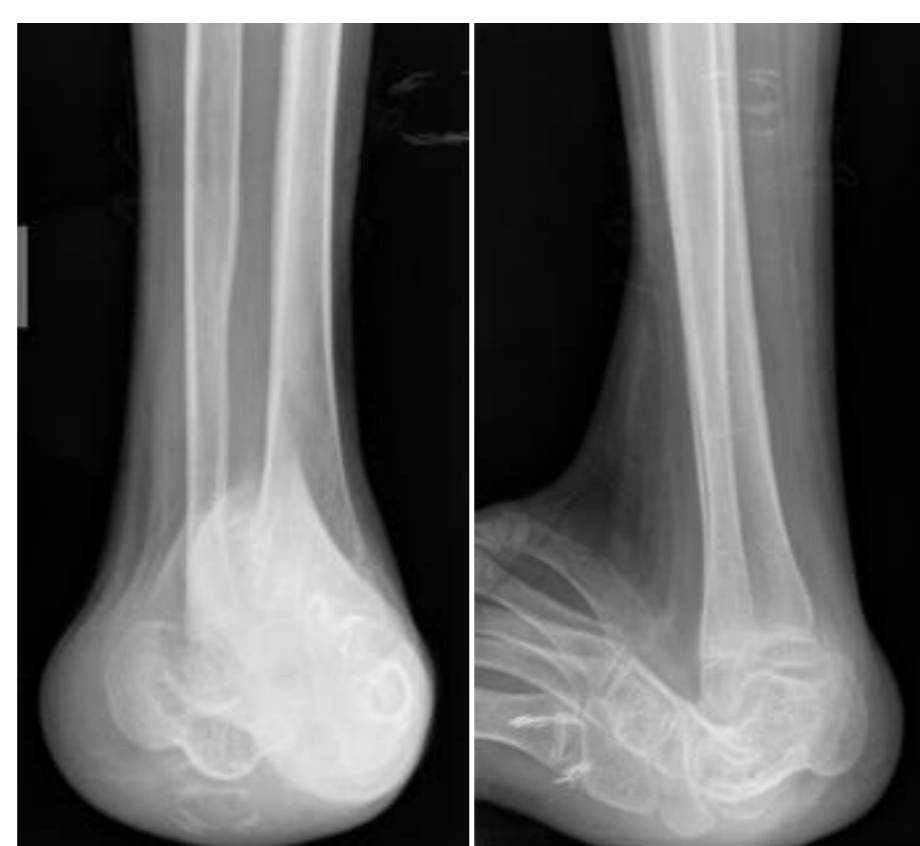
Imagen superior: Brida cicatricial y deformidad presentes en la primera consulta.  
Imagen inferior: Radiografías de pie y tobillo derecho realizadas antes de comenzar el tratamiento.

La brida condicionaba una deformidad en flexión de la rodilla y una severa deformidad del retropié en talovalgo y rotación externa con pronación máxima del antepié, que obligaba al apoyo con el maléolo interno y la cara medial del antepié.

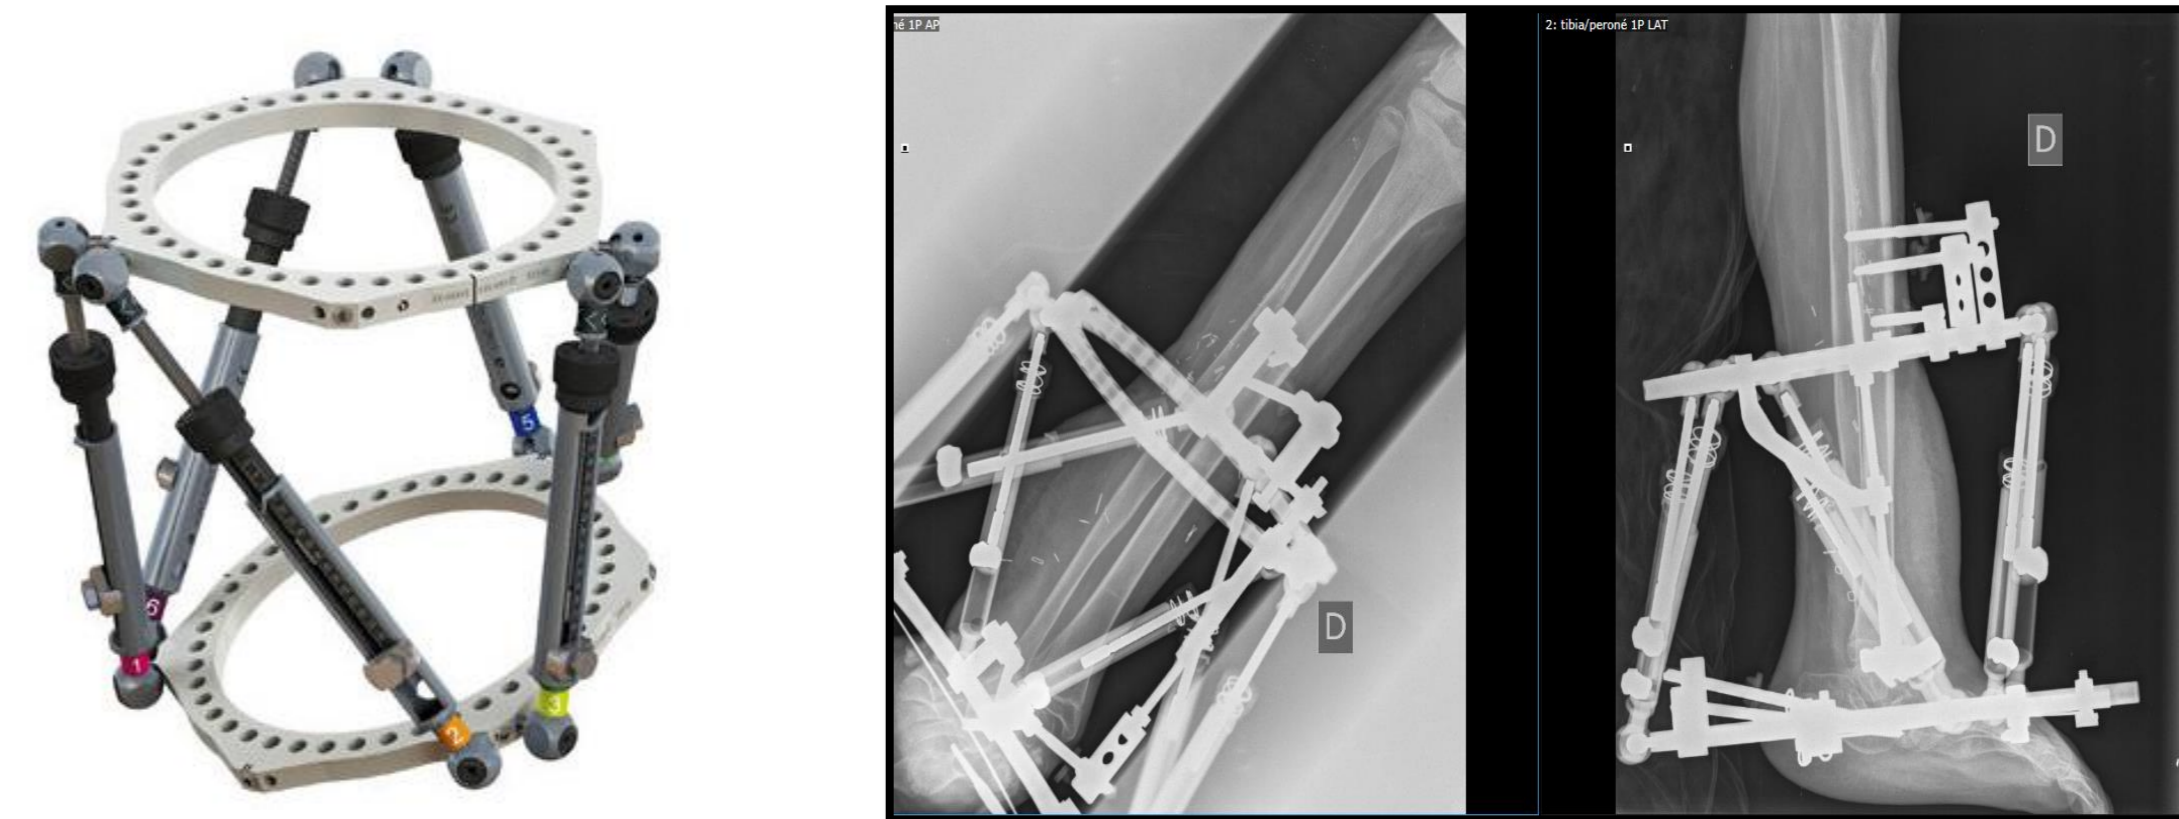
Imagen izquierda: Fijador externo utilizado.  
Imagen derecha: Control postquirúrgico tras colocación del fijador.

Posteriormente, colocamos un fijador externo circular hexápodo, con el objetivo de realizar una corrección gradual que permitiera la adaptación cutánea con el menor riesgo de lesión neurovascular.

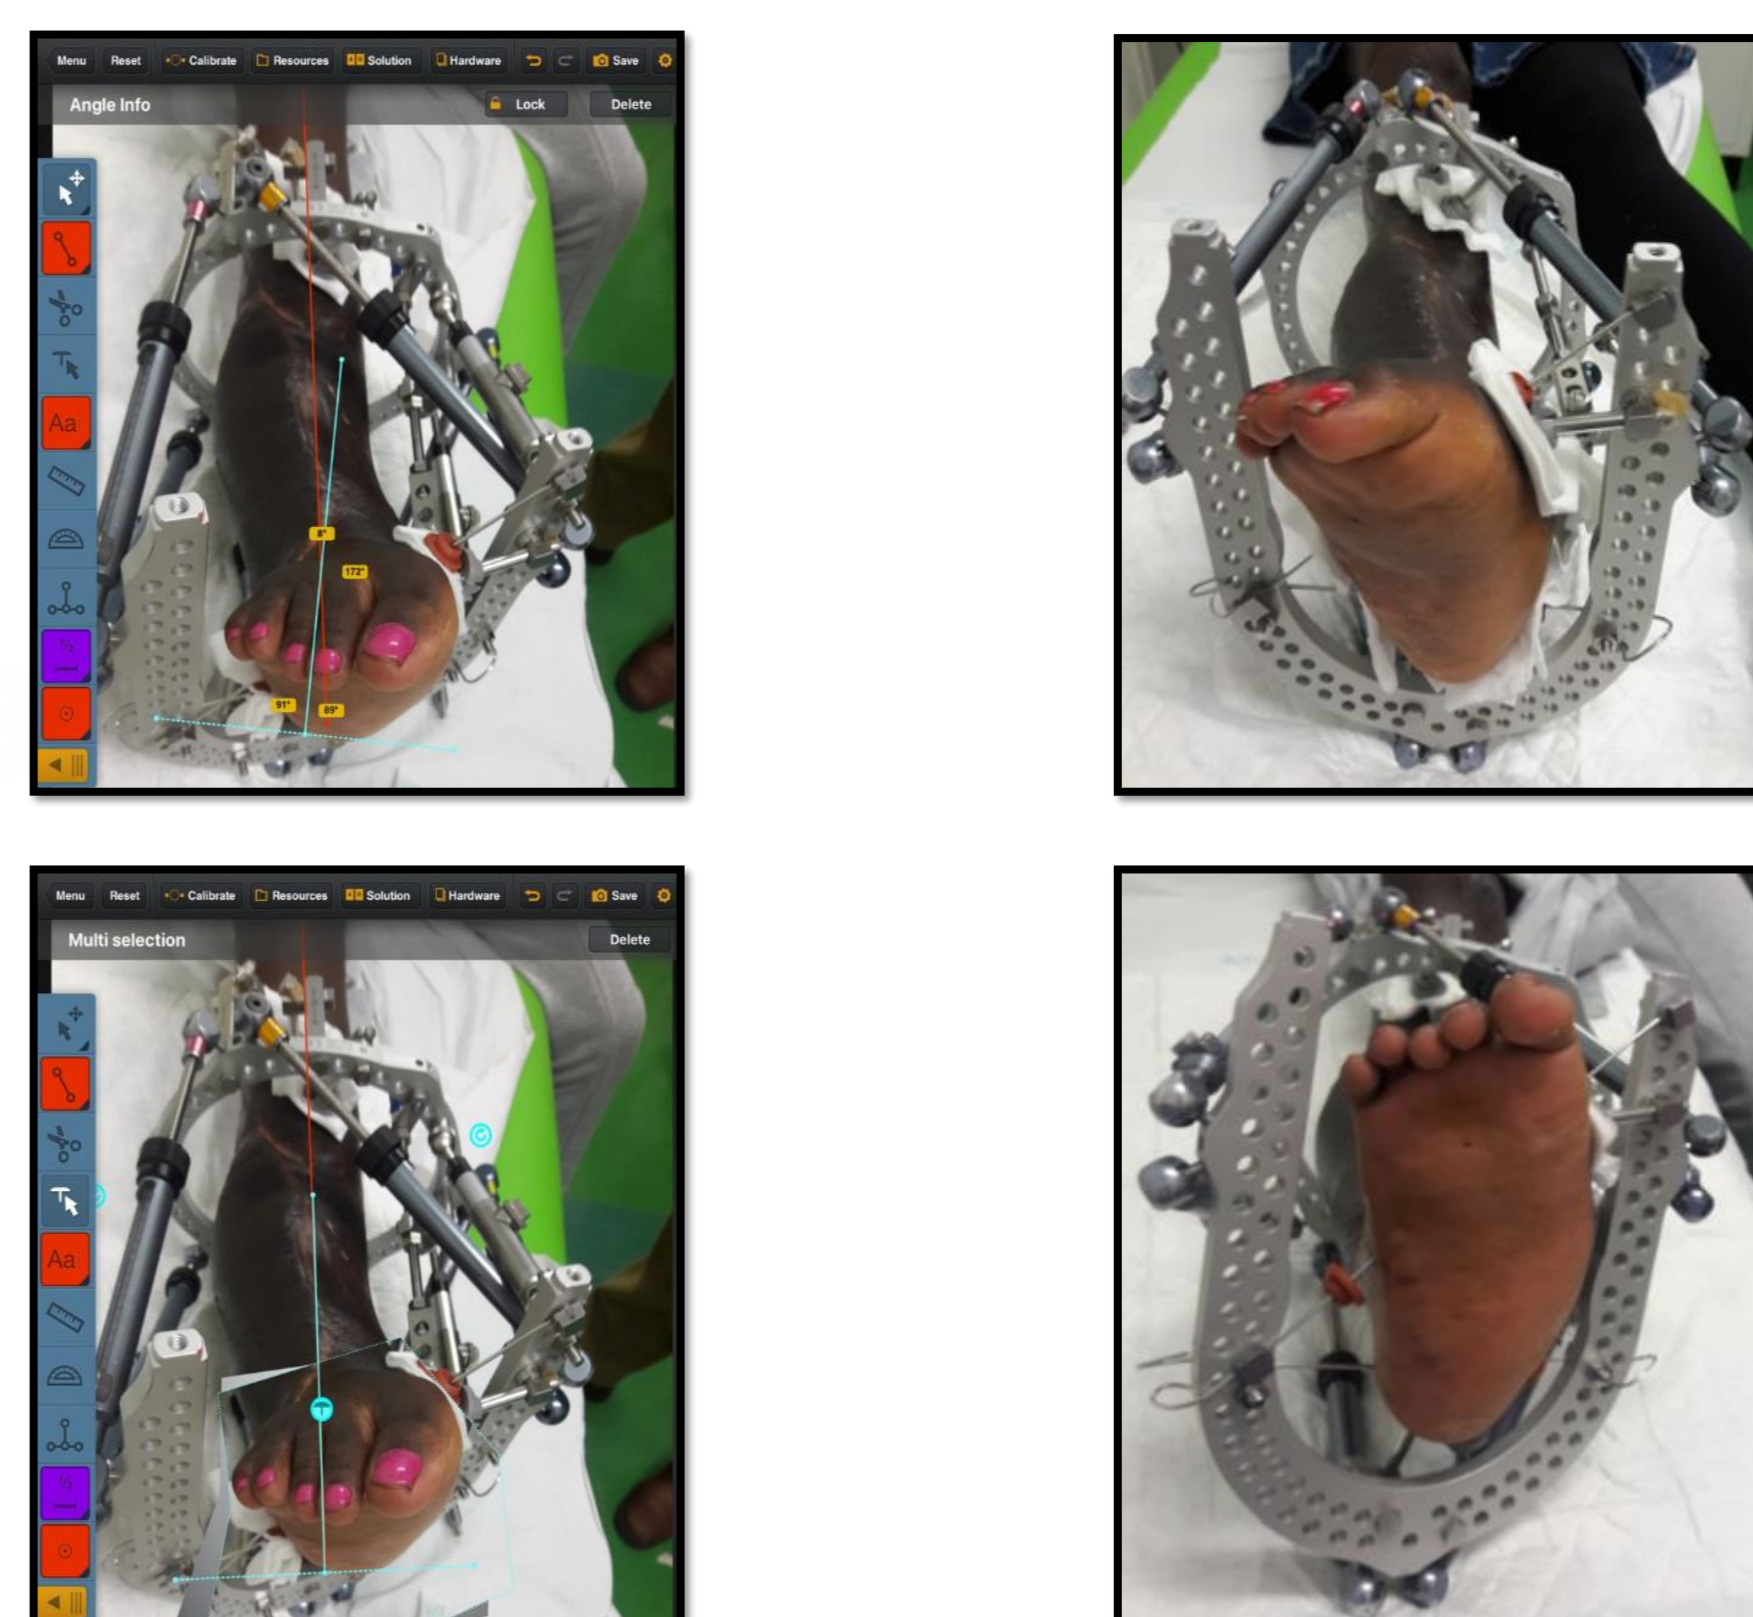
Imagen izquierda: Programa de ordenador para corregir la deformidad. Superior: Últimos grados de pronación establecidos. Inferior: Resultado previsto tras la corrección.  
Imagen derecha. Superior: Imagen clínica postquirúrgica. Derecha: Imagen clínica tras 3 meses de movilización.

Según la planificación, corregimos la rotación externa, el valgo y la hiperpronación. Tras tres meses finalizamos la movilización. Tres meses más tarde, procedimos a la extracción del fijador y reducción y artrodesis de articulaciones subastragalina y astragaloescafoidea.

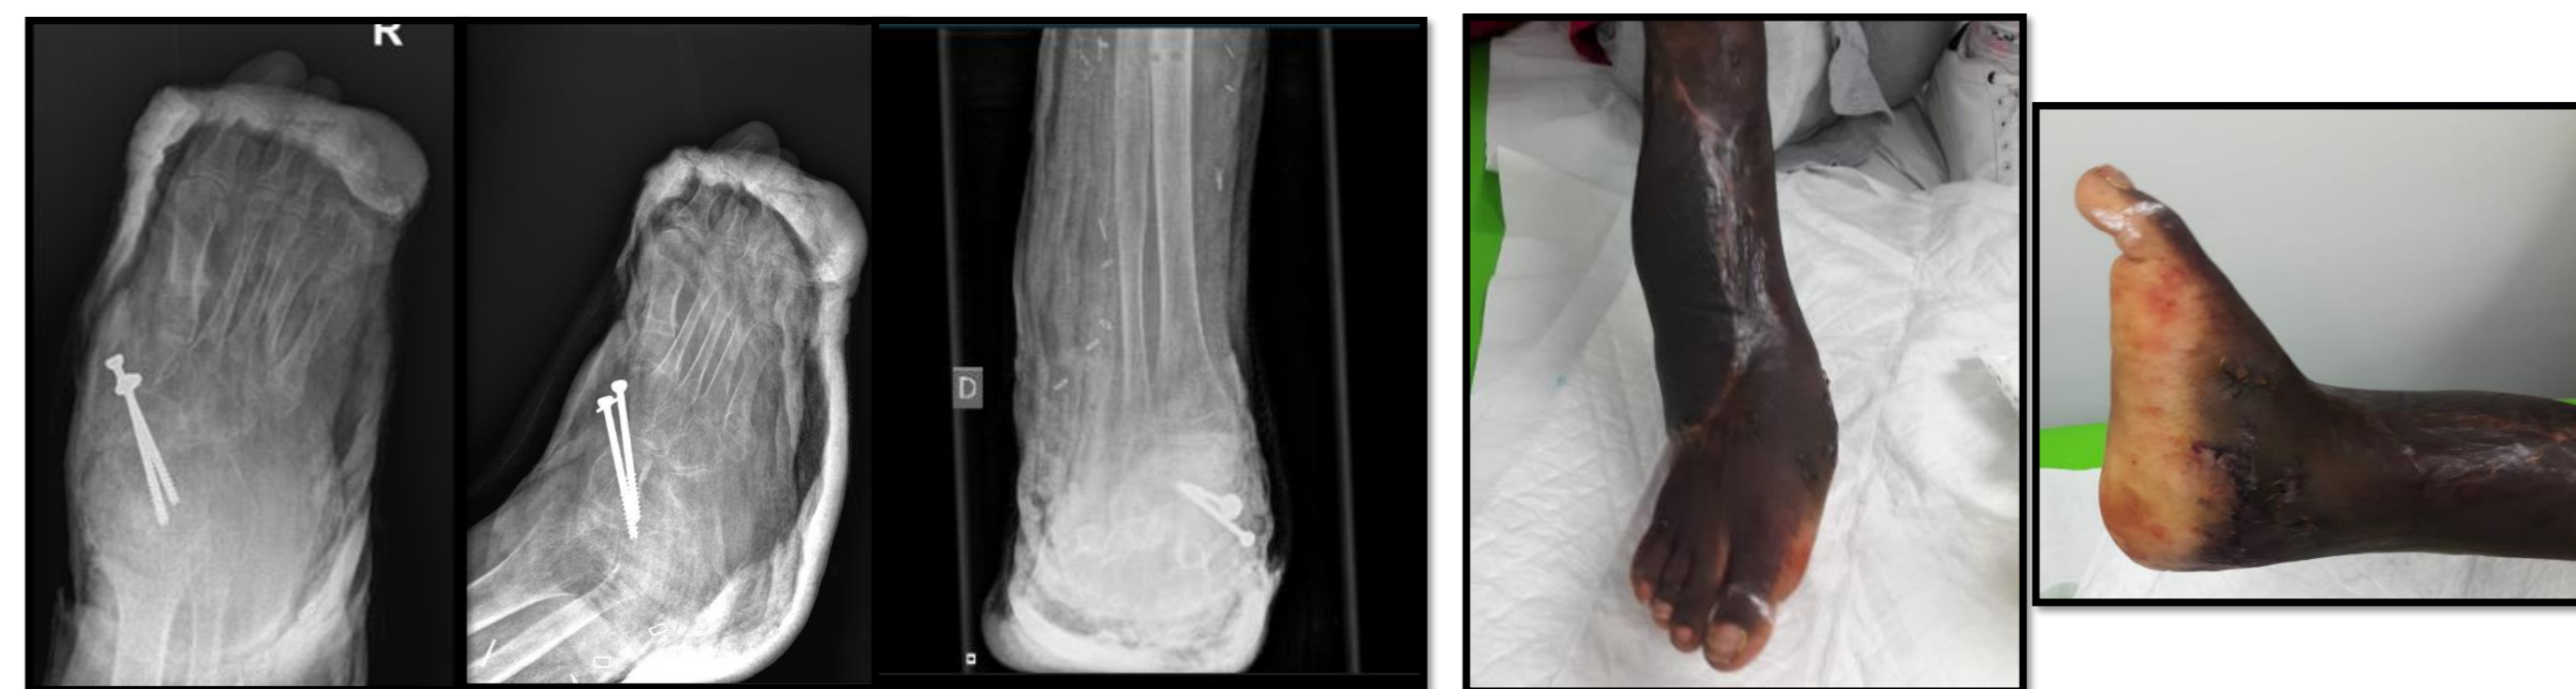
Imagen izquierda: Radiografías tras último control postquirúrgico.  
Imagen derecha: Imagen clínica tras último control postquirúrgico.

A día de hoy, la paciente presenta un apoyo plantígrado con mínima disimetría, lo que le permite realizar actividades sin dolor y con menor limitación.
