A PROPÓSITO DE UN CASO: IATROGENIA DE PLACA VOLAR. ROTURA DE EXTENSOR PROPIO DEL ÍNDICE DE MANO IZQUIERDA

Almirón Santa Bárbara, R. ; López García, A. ; Espejo Reina, M.J. ; Verdejo Parrilla, M.; Escandón Almazán, M.P. ; Passini Sánchez, J.

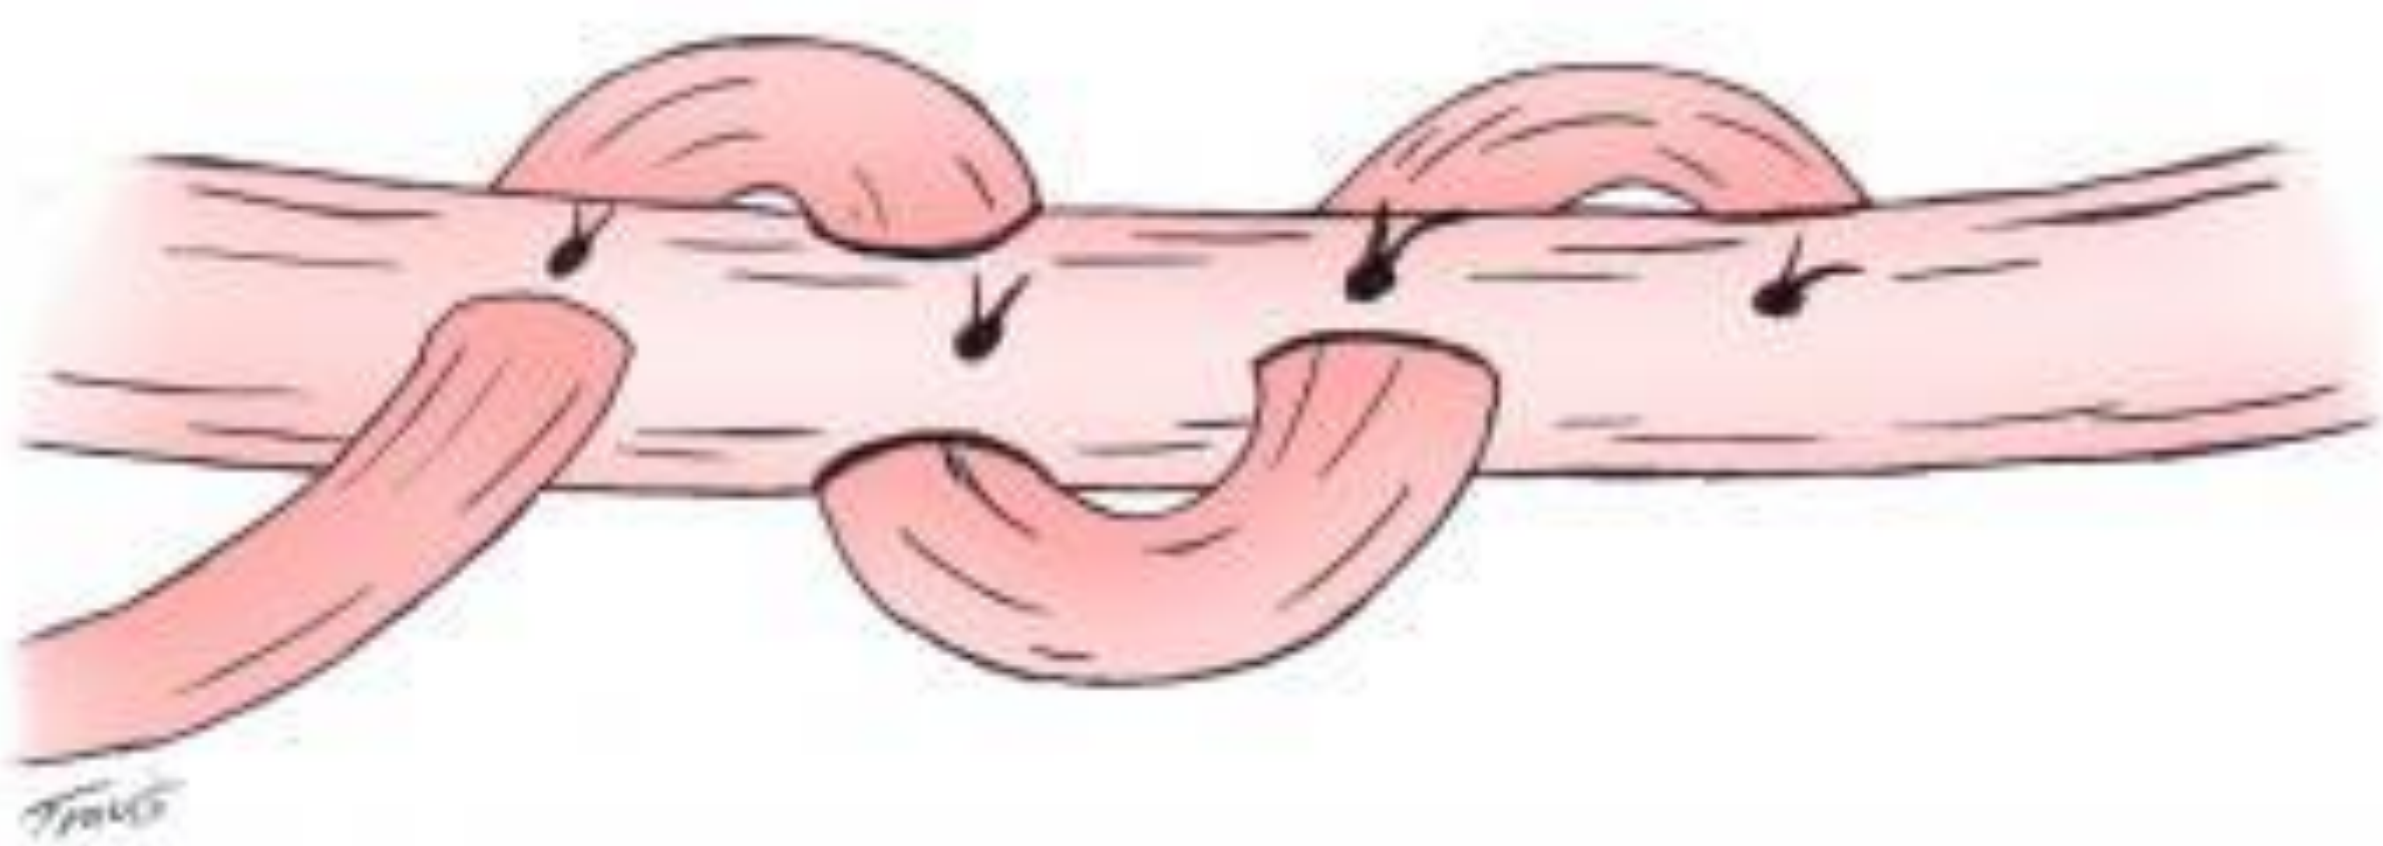
Fig 2: Ejemplo de reparación tendinosa tipo Pulvertaft. Imagen tomada de <https://emedicine.medscape.com/article/1286712-treatment>

Se atiende en consultas de traumatología a la paciente ya presentada, derivada desde urgencias por impotencia funcional súbita al realizar un movimiento de extensión forzada. Se realiza una exploración quirúrgica por abordaje dorsal para identificar la lesión, identificándose una punta de tornillo saliente por la zona dorsal radial y una rotura del tendón suprayacente, reparándose mediante sutura tipo Pulvertaft y retirándose la placa. Se realiza una revisión de la bibliografía en torno al cuadro, utilizándose como soporte de apoyo para el tratamiento y seguimiento posterior.
