# TRATAMIENTO DE LAS FRACTURAS INESTABLES DE FÉMUR PROXIMAL SOBRE UN SEGMENTO CON UN VÁSTAGO DE REVISIÓN FEMORAL TRATADOS MEDIANTE UN CLAVO CORTO Y UNA PLACA PROFILÁCTICA. SERIE DE 5 CASOS Y REVISIÓN DE LA LITERATURA.

**Maria Jurado Ruiz, José Vicente Andrés Peiró, Juan Antonio Porcel Vázquez, Jordi Selga Marsà, Jordi Teixidor Serra, Jordi Tomàs Hernández.**  
**Hospital Universitari Vall d'Hebrón. Barcelona.**

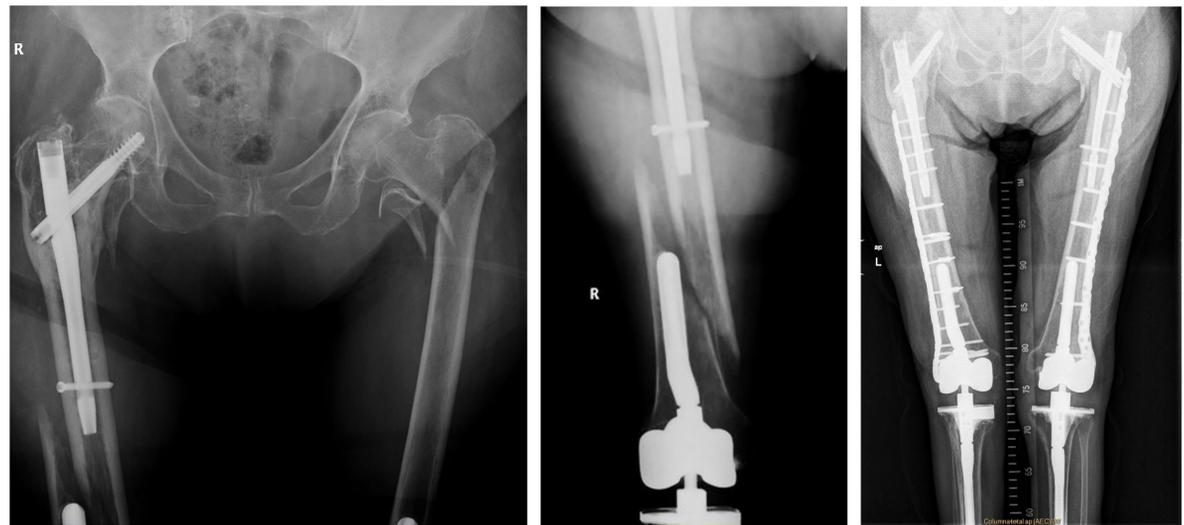
**Fig 1.** Fracturas femorales bilaterales en paciente con RPTK bilateral. Fractura interprotésica derecha tratada con placa NCB y cerclajes y fractura pertrocantérica izquierda tratada mediante placa NCB y clavo endomedular corto.

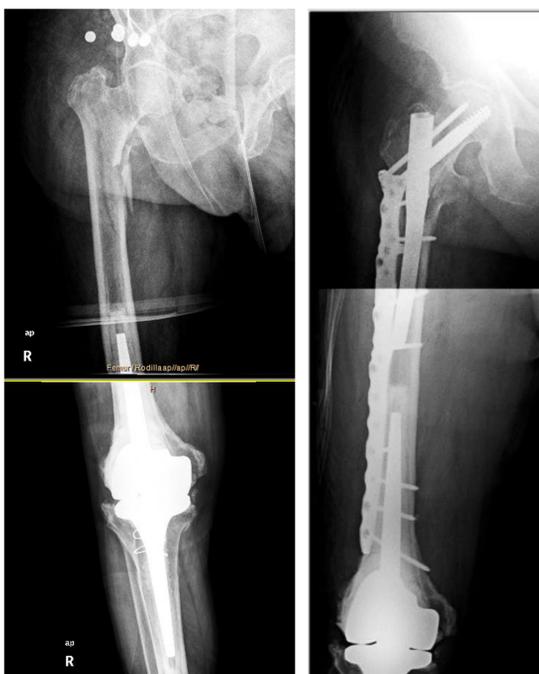
**Fig 2.** Fractura inestable de fémur proximal derecho con RPTK ipsilateral tratada mediante placa NCB y clavo endomedular corto.

- ❖ El uso de clavo interlocking endomedular corto junto con una placa extramedular de neutralización lateral resulta ser un constructo estable, permite la carga inmediata, proporciona una mejor estabilidad en el hueso osteoporótico y mayor resistencia al colapso en varo.

- ❖ El refuerzo cortical mediante placa lateral tiene que aplicarse sin una lesión excesiva de las partes blandas suprayacentes, tiene que superponerse con la punta del vástago al menos 2x diámetro femoral ( o al menos más de 6 cm de la punta del vástago en el hueso osteoporótico ) y fijarse mediante tornillos bicorticales.
