Alteración del eje mecánico de la extremidad como secuela de fractura de meseta tibial compleja y rescate con prótesis de bisagra

Dra. L. Bernuy Bajo, Dr. X. Foruria Zarandona, Dr. I. Jimenez Telleria, Dra. K. Iza San Juan, Dra. I. Urra Guergué, Dr. J.M. Moreta Suárez
Hospital Galdakao-Usánsolo (Bizkaia)

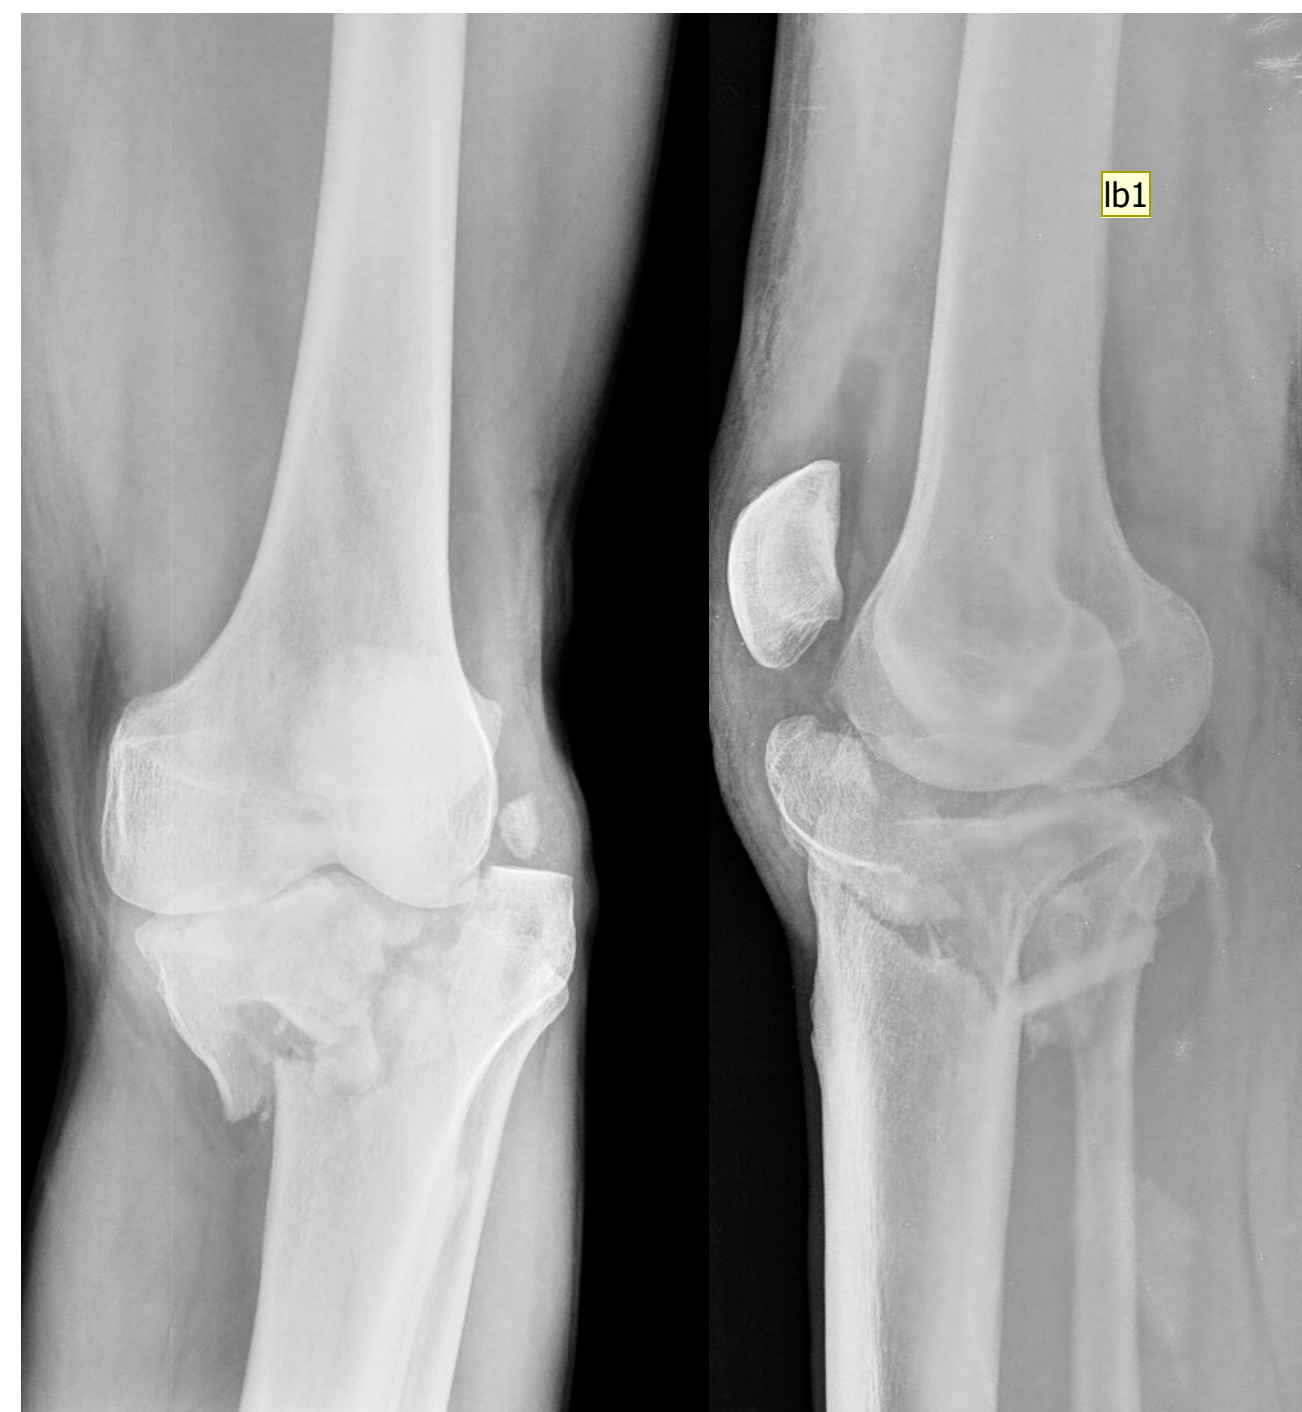
1. Fractura inicial

- Varón de 45 años, que tras una caída desde un tercer piso en bipedestación con traumatismo asociado en región dorsolumbar en junio 2016, presenta una fractura de meseta tibial izquierda Schatzker tipo V y Hohl and Moore tipo II, además de fractura bilateral de calcáneos.
- Se trata de manera conservadora la fractura de ambos calcáneos, y se interviene la fractura de meseta tibial izquierda mediante reducción abierta y fijación interna con placa en T de fragmento posteromedial y dos tornillos canulados para fragmento anteromedial, además de aporte de aloinjerto óseo.

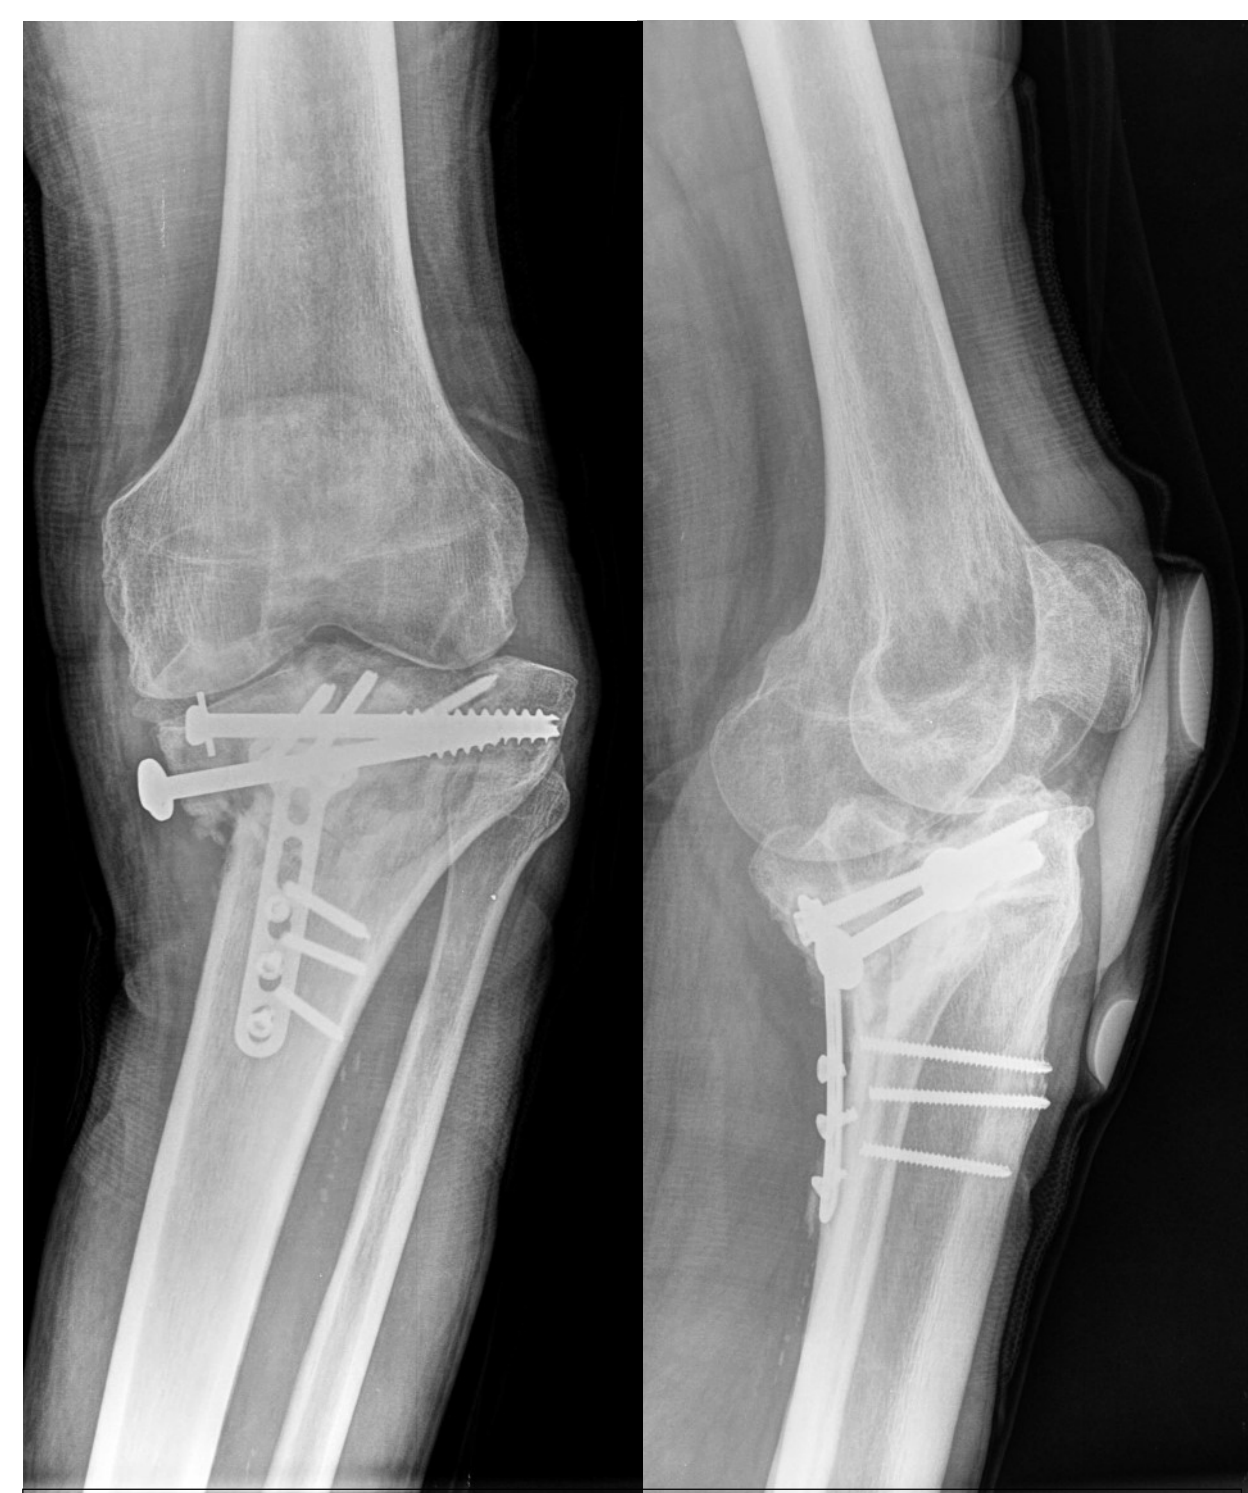
3. Desmontaje osteosíntesis

- En la evolución posterior, se mantiene en descarga y con férula Jerome hasta el tercer mes postoperatorio que comienza la carga parcial. Presenta desde el inicio, eje varo e inestabilidad lateral, con una extensión completa y flexión máxima de 90°.
- A los 6 meses presenta un varo progresivo de hasta 30° con colapso medial severo y rotura de tornillos de la placa posterior. La TAC confirma no consolidación de la fractura.

- Tras 2 años de la intervención quirúrgica se decide EMO de la placa y tornillos en un primer tiempo, e implantación de prótesis constreñida con bisagra rotatoria en un segundo tiempo

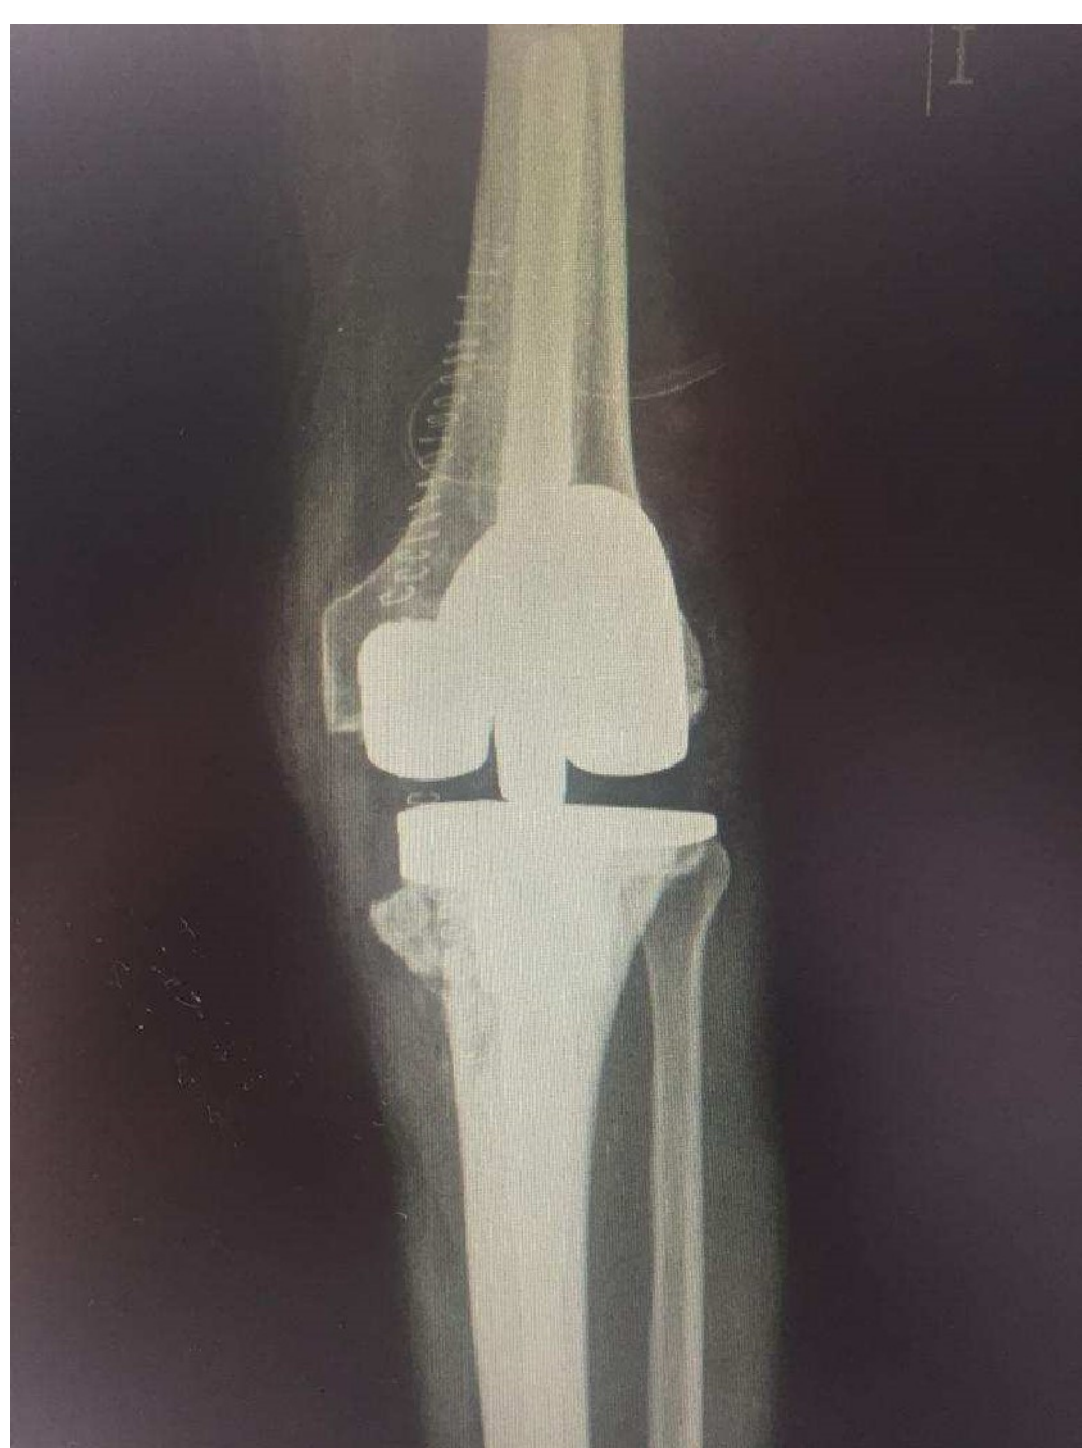
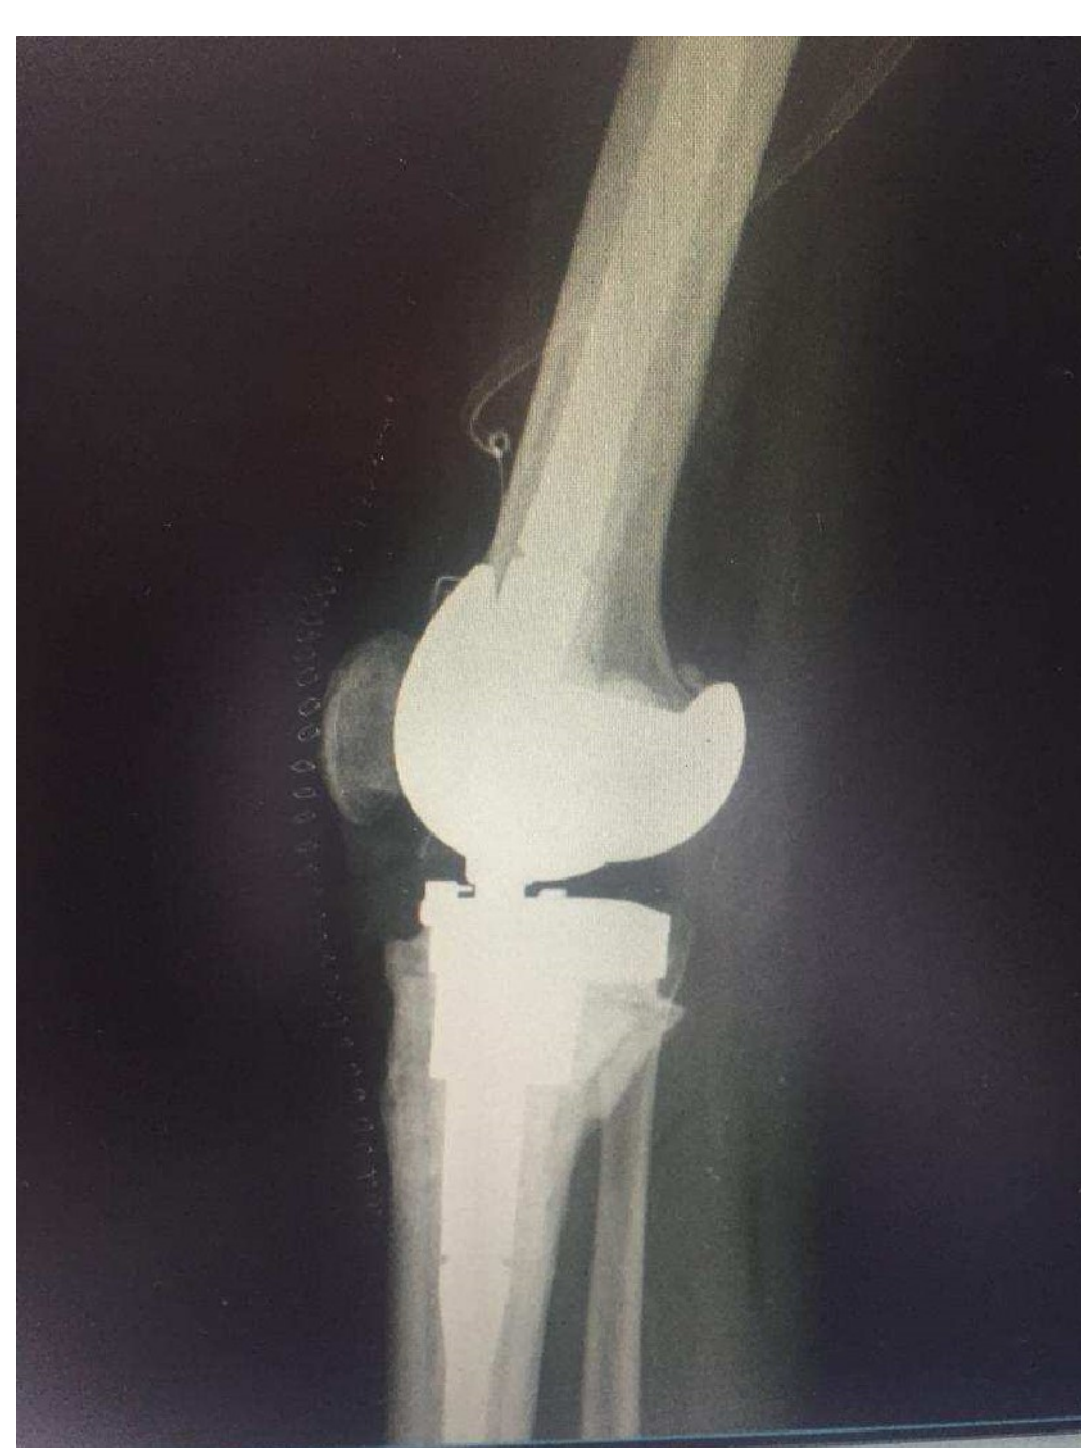
5. Corrección del eje

Resultados: Tras la artroplastia de rodilla, el paciente presenta una rodilla estable, con una flexión de 100° y extensión completa, un eje neutro y camina sin dolor.
